Utredning för detaljplan, del av Krokfors 1:3 och 1:48, Hemavan

ÖVERSIKTLIGA GEOTEKNISKA FÖRUTSÄTTNINGAR FÖR EXPLOATERING

Uppdrag: 244482, Geoteknisk utredning Krokfors 1:3 och 1:48, Hemavan

Datum: 2012-10-19

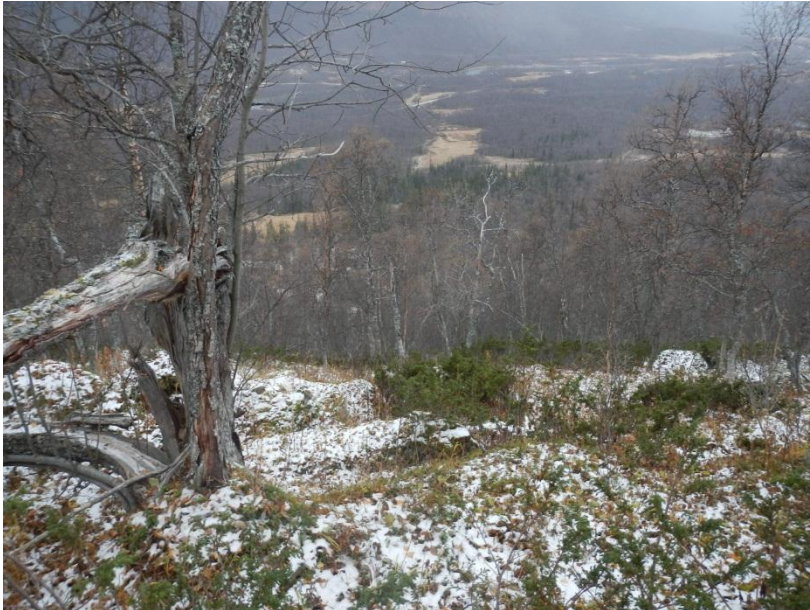
Figur 8 Ökande växtlighet längre ned i branten. Snötäckta ytblock syns på bilden.

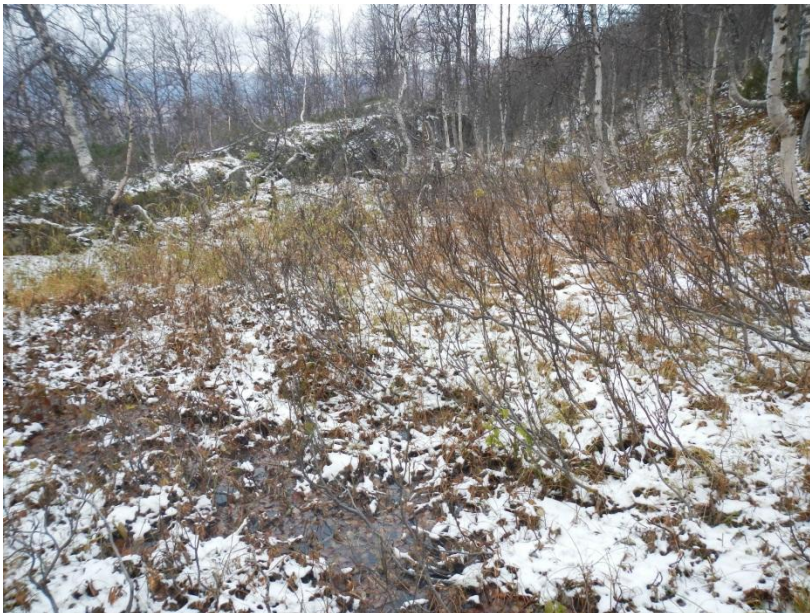
Figur 9 Våt område som utgör start för bäcken.

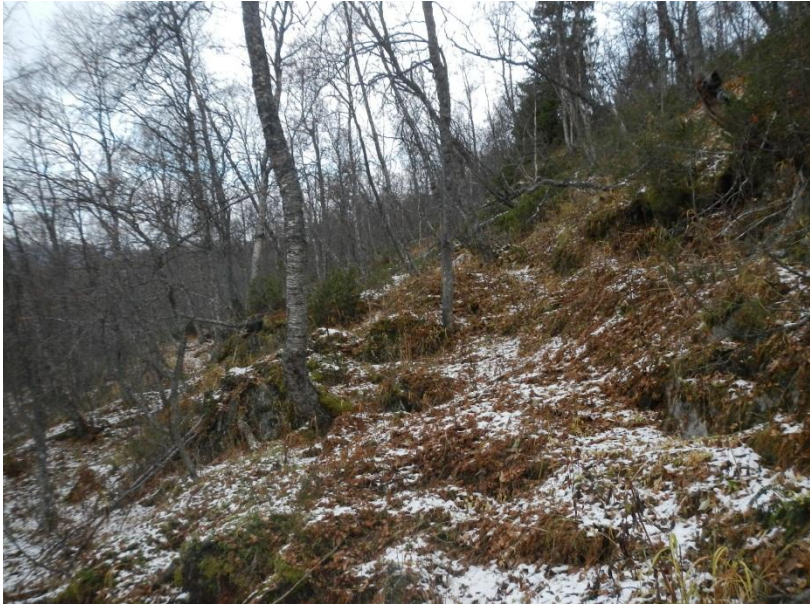
Figur 10 Mycket block i terrängen och tunnare mäktighet på jordtäcket.

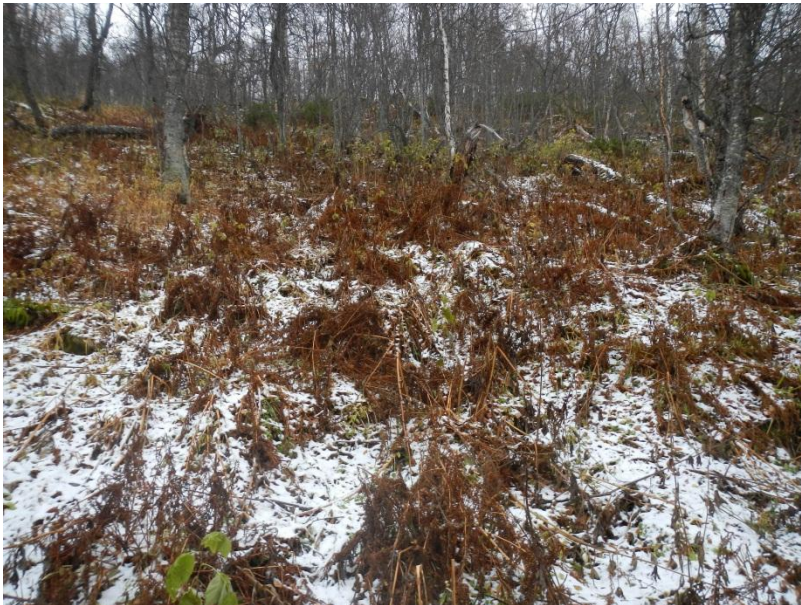
Figur 11 Ökad växtlighet och större mäktighet på jordtäcket.

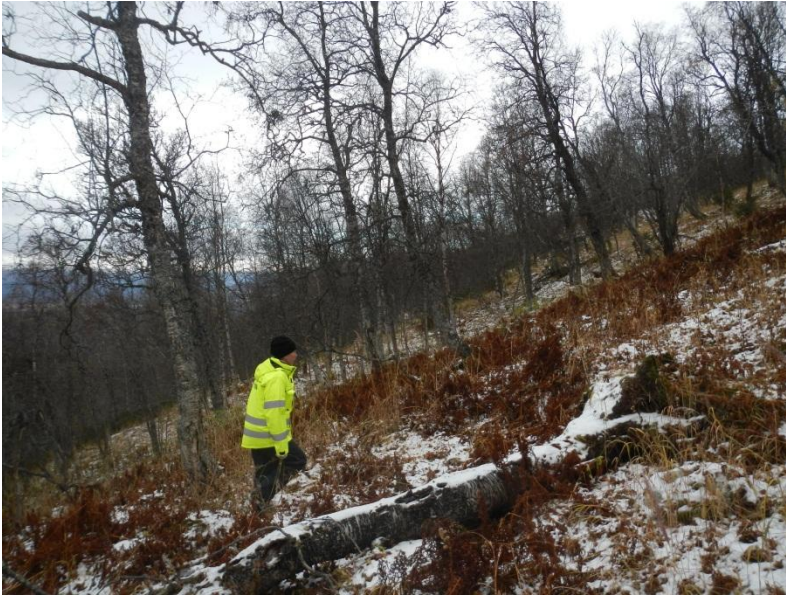
Området ovanför aktuellt planområde har i undersökningen delats in i 2 st. delområden; övre och nedre branten. Däremellan flackar markytan ut i en platå. Ovanför övre branten börjar kalfjället. Markens lutning är som störst i övre branten där den i ett fåtal partier uppgår till ca 45°. Medellutningen i övre branten uppgår till ca 25 – 30°, se figur 1.

Figur 11. Lutningen i "övre branten" är maximalt 45°.

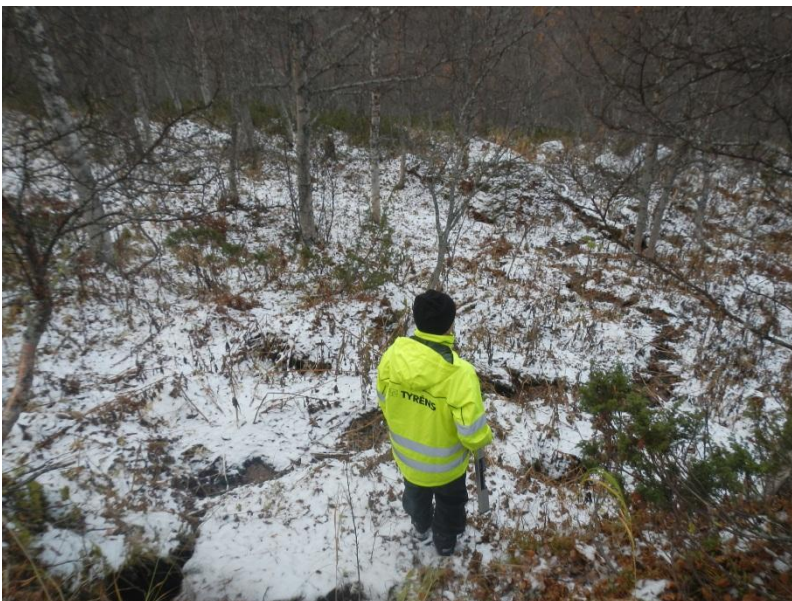
Ovanför planområdet rinner flera små mindre bäckar som avvattnar den övre delen av området, se 12. Längst norrut på fastigheten rinner en större bäck. Denna bäck fortsätter dock från och förbi planerat exploateringsområde.

Figur 12. Små bäckar avvattnar området.

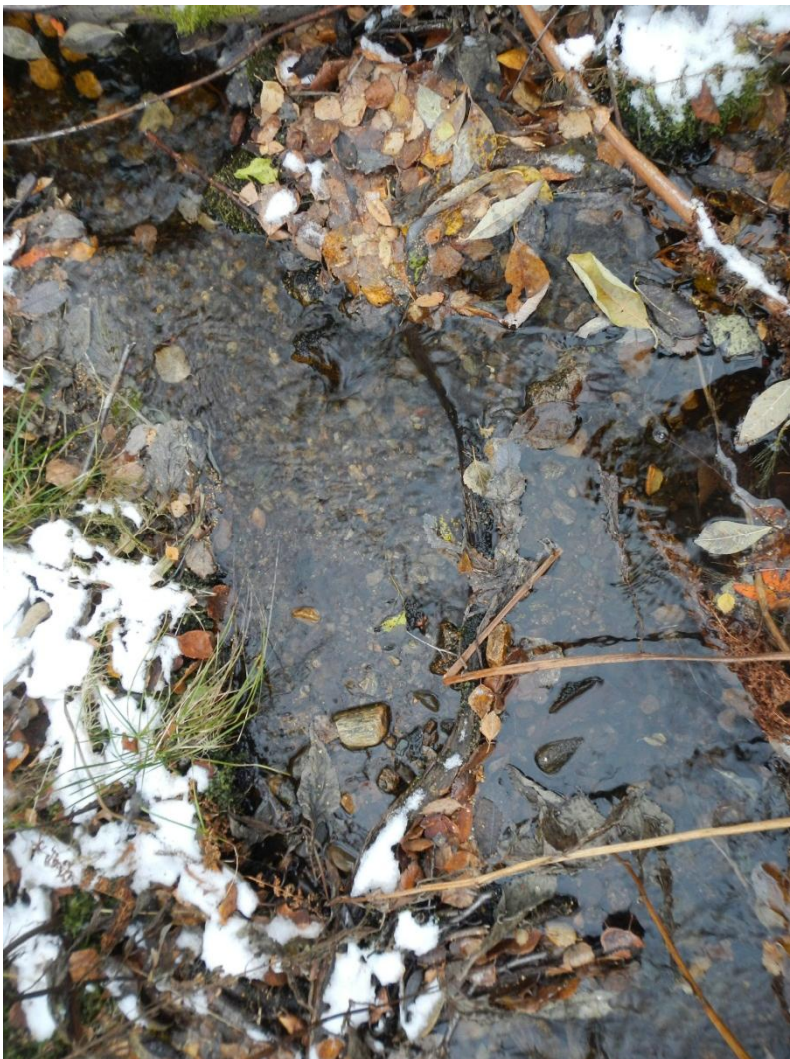
Bäckfårorna är mycket grunda, oftast mindre än 0,2 m jämfört med omkringliggande mark och inga erosionsskador förekommer. Bäckbotten består av grusig morän och har bildat ett naturligt erosionsskydd då finare material redan har transporterats bort. Längs med bäcken och i övrigt längs slutningen innehåller moränen i ytan sten och mindre block och är därför mindre benägen att erodera.

Figur 2 Bäckens botten består av grus och sten.

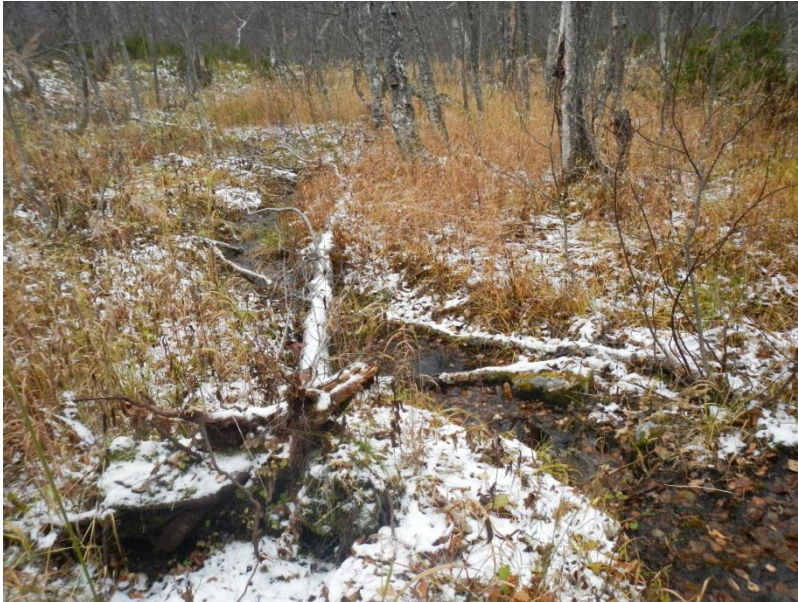
Området för planerad bebyggelse ligger just nedanför en platå med skoterled/stig. Området sluttar ned åt väster mot ett flackare område som utgörs av myrmark. Genom myrarna rinner ett större och flera mindre vattendrag i norr-sydlig riktning, se figur 13. Lutningen i övre delen av planområdet är ca 20° för att sedan minska till 7-14°.

Figur 13. Bäck som rinner genom planområdet.

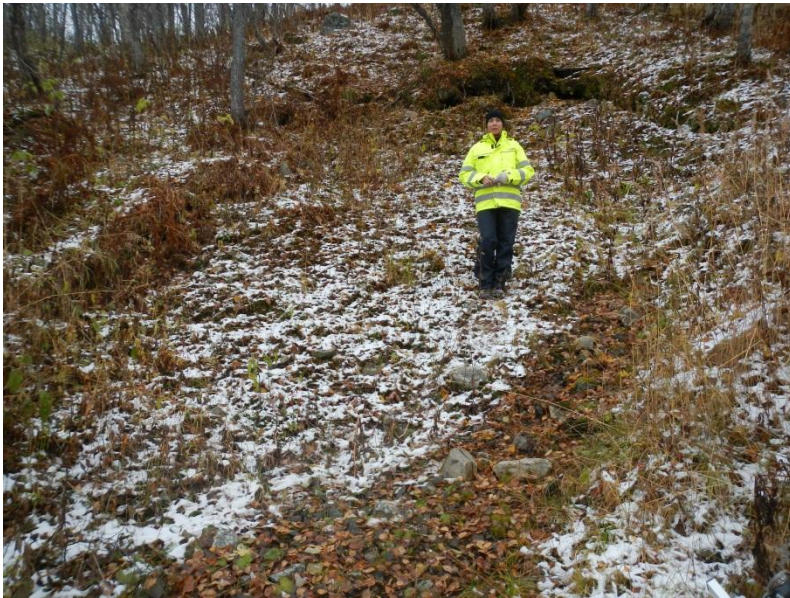
Västerut i övre branten (koordinat 1469859, 7298612) påträffades vid inventeringen spår av ett mindre jordskred, se figur 14. Skredmassorna återfanns i terrängen nedanför och består av jord. Skredat område är ca 6x20 m och 0,4 m djupt som mest. Skredområdet återfinns ca 5 m norr om ett litet vattendrag. Vid inventeringstillfället var det mycket lite vatten i bäcken, dock trycktes vatten upp ur marken runt skredat område. Lutningen i området är ca 26°.

Figur 14. Skredat område i övre branten.

När raset har inträffat är svårt att bedöma men både vegetation och mossor har återetablerat sig på skredat område.

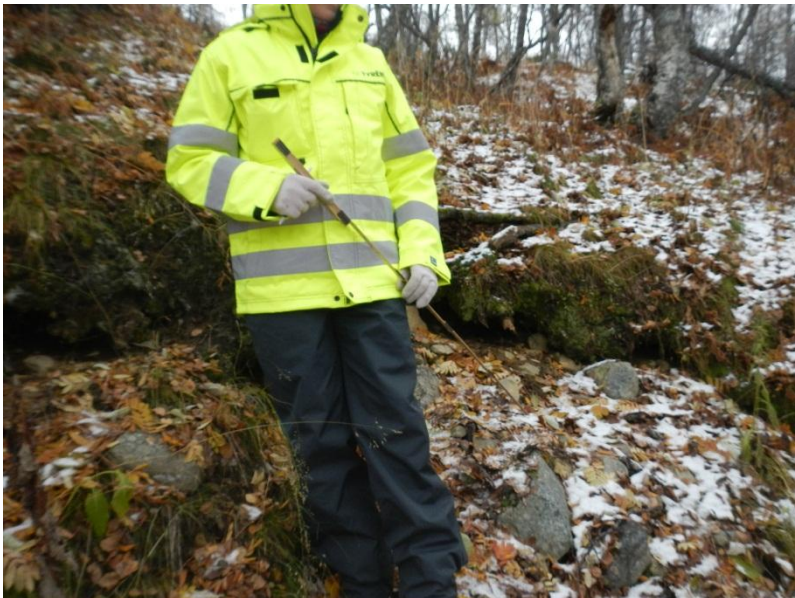
Figur 15. Återetablering av växtlighet har skett i skredområdet.
