PM GEOTEKNIK
UTREDNINGAR UMASJÖ 1:140 OCH
1:152

SLUTRAPPORT
2021-12-06

UPPDRAG 317551 Utredningar Umasjö 1:140 och 1:152
Titel på rapport: PM Geoteknik Utredningar Umasjö 1:140 och 1:152
Status: Slutrapport
Datum: 2021-12-06

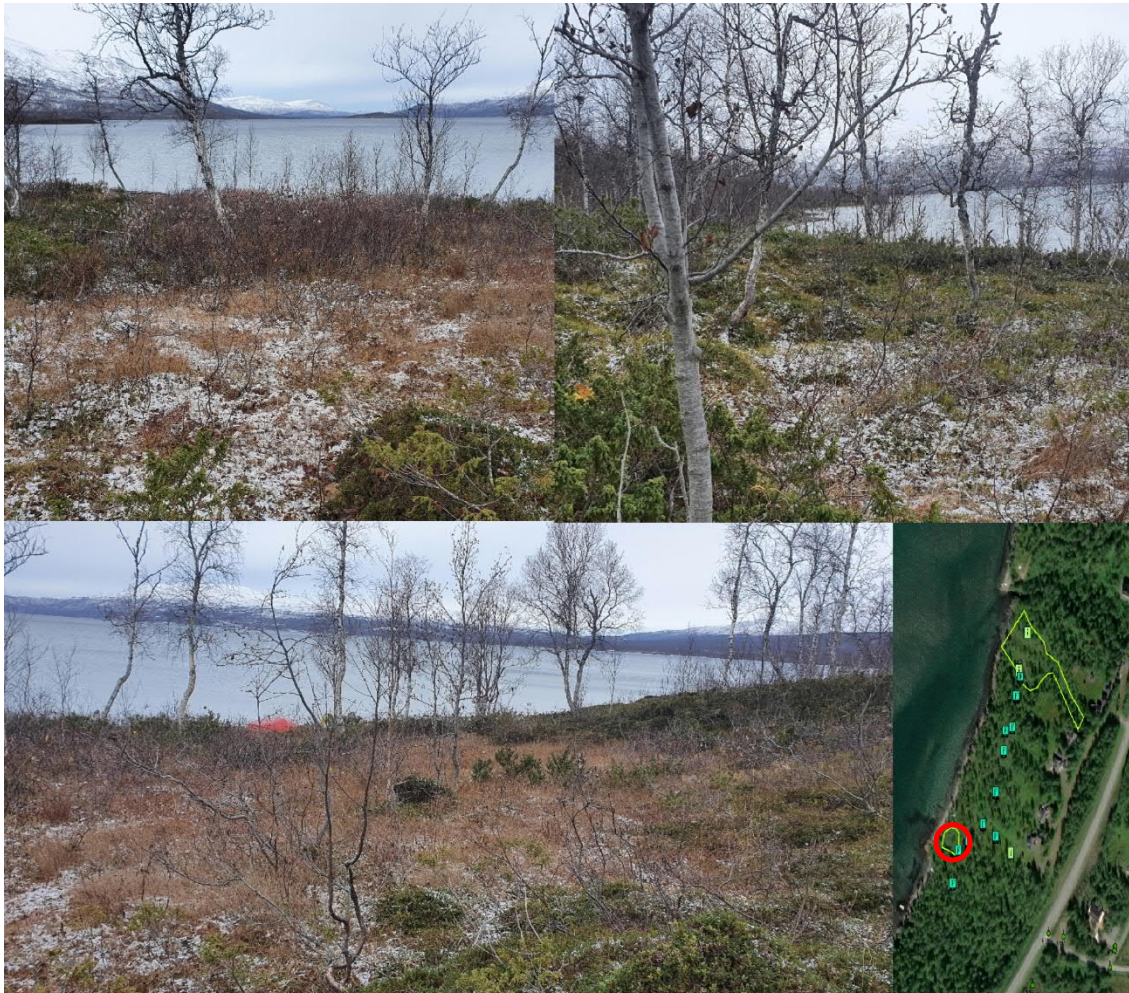
Figur 3. Sticksondering där ca. 1,0 m djupt torvlager påträffades över antagen silt ner till ca. 1,6 m efterföljande antagen morän. Området är omringat av skogsmark med block. Lokalisering av bilderna visas med röd cirkel [Platsbesök 211019].

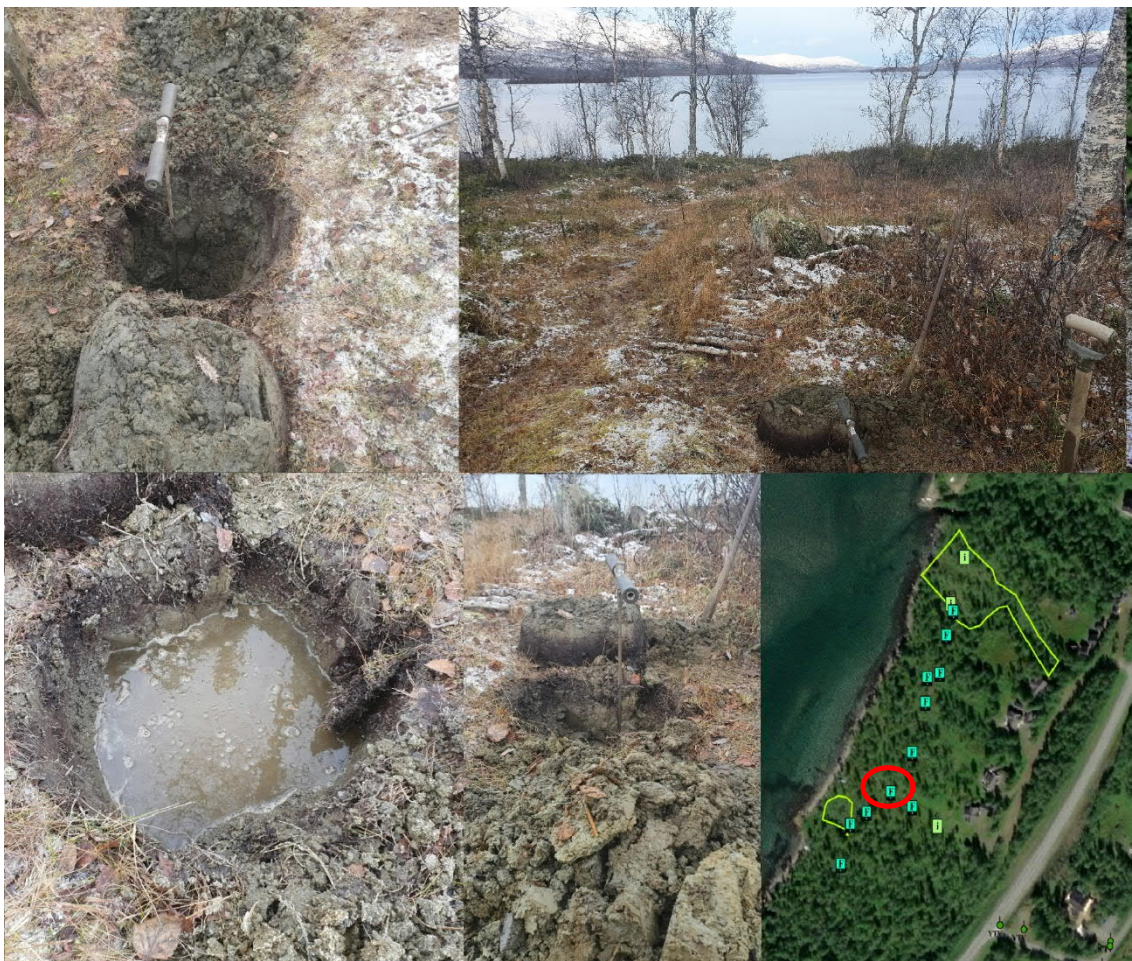
Figur 4. Handgrävd provgrop där humus påträffats ner till ca. 0,08 m under markytan över silt ner till ca. 0,7 m efterföljt av antagen morän. Grundvatten har påträffats ca. 0,2 m under markytan. Lokalisering av bilderna visas med röd cirkel [Platsbesök 211019].

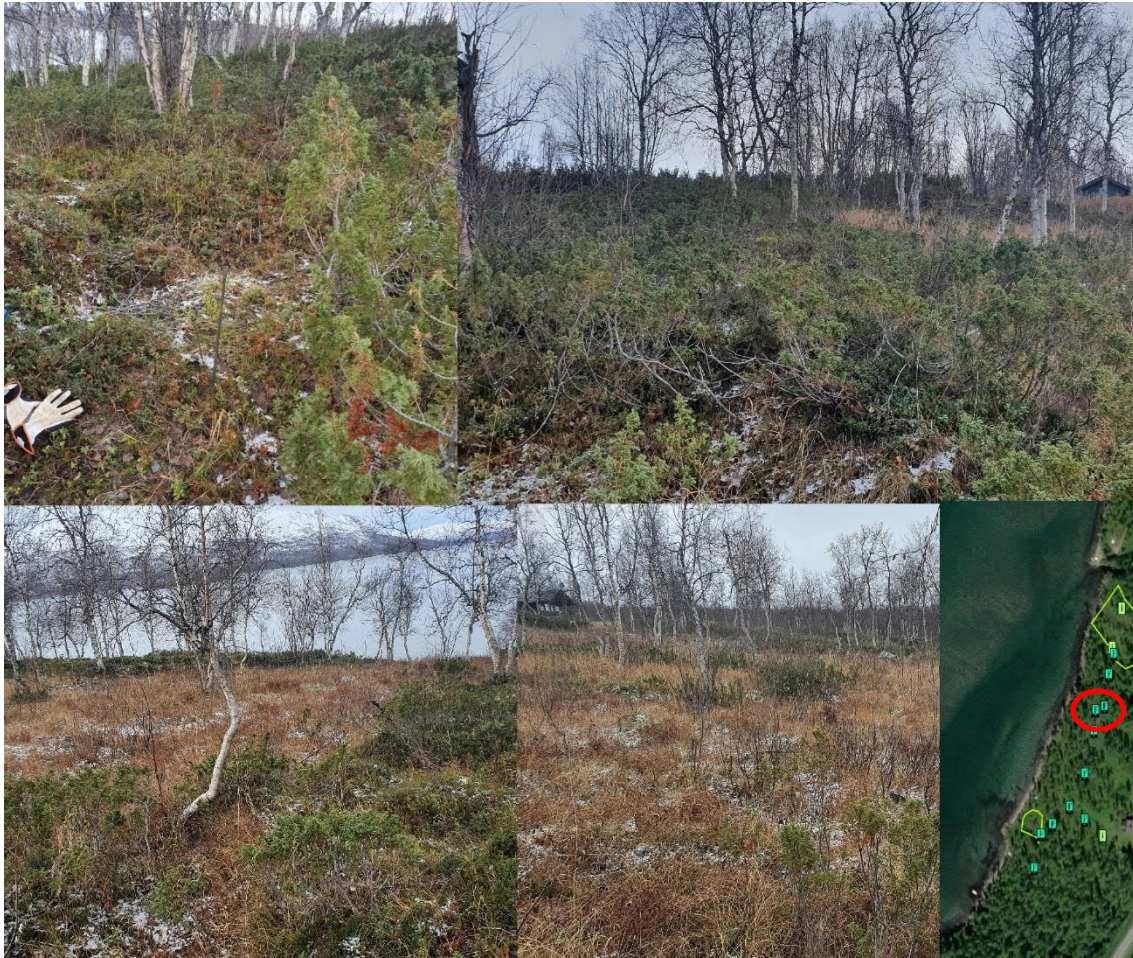
Figur 5. Sticksondering där ca. 0,5 m djupt torvlager påträffades över antagen silt ner till ca. 1,4m efterföljande antagen morän. Området är omringat av skogsmark med block och myrområdet som kan ses längst ner på bilderna har en lokal utsträckning som ej är visad på satellitbilden pga inmätning ej kan göras innan snön kom. Lokalisering av bilderna visas med röd cirkel [Platsbesök 211019].

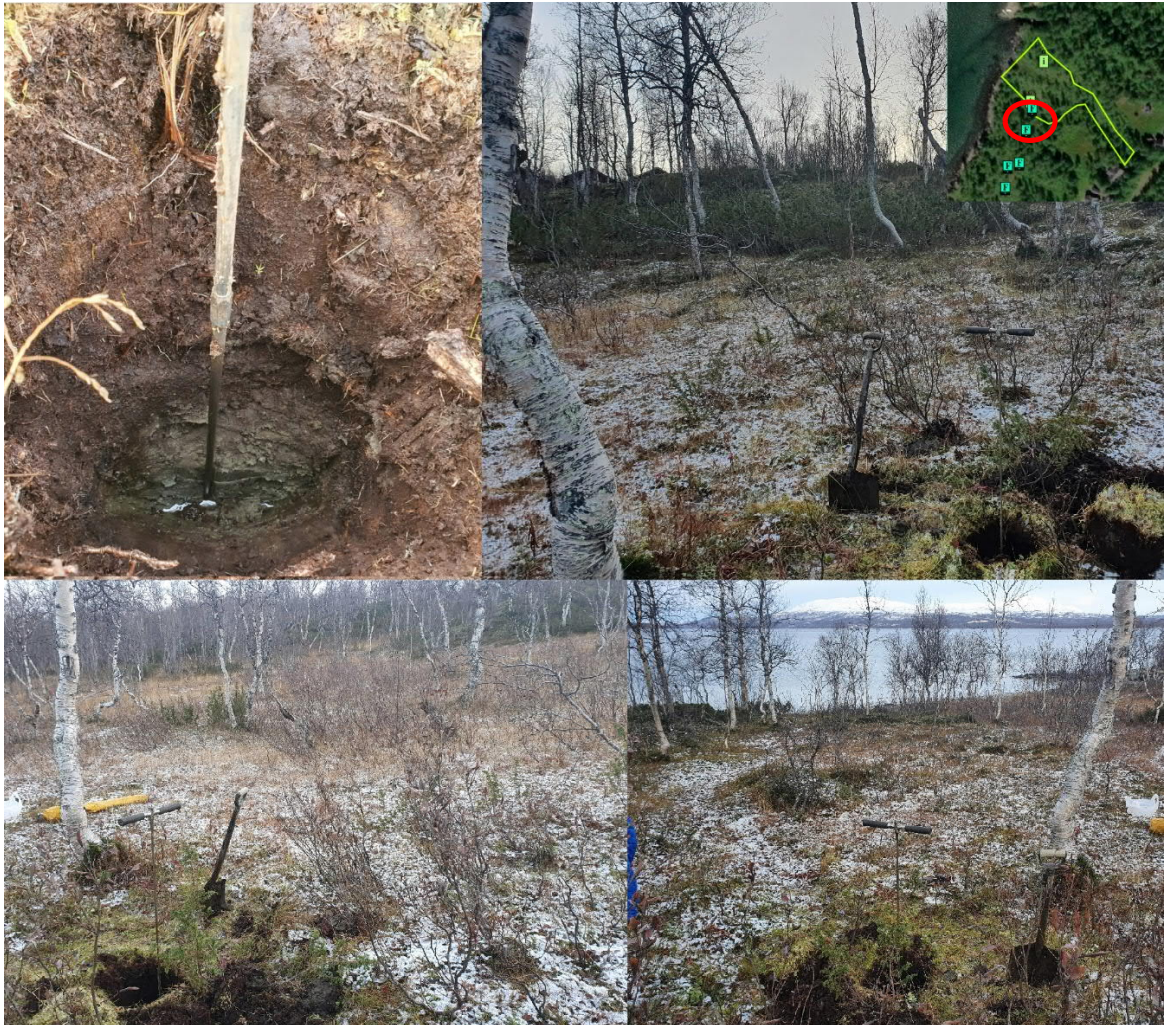
Figur 6. Handgrävd provgrop där torv ner till ca. 0,6 m under markyta över lerig silt ner till ca. 1,25 m efterföljt av antagen morän. Torvlagret antas variera mellan 0,4 och 1,0 m över myrområdet och djup till antagen morän antas variera mellan 0,4 och 1,6 m. Lokalisering av bilderna visas med röd cirkel [Platsbesök 211019].

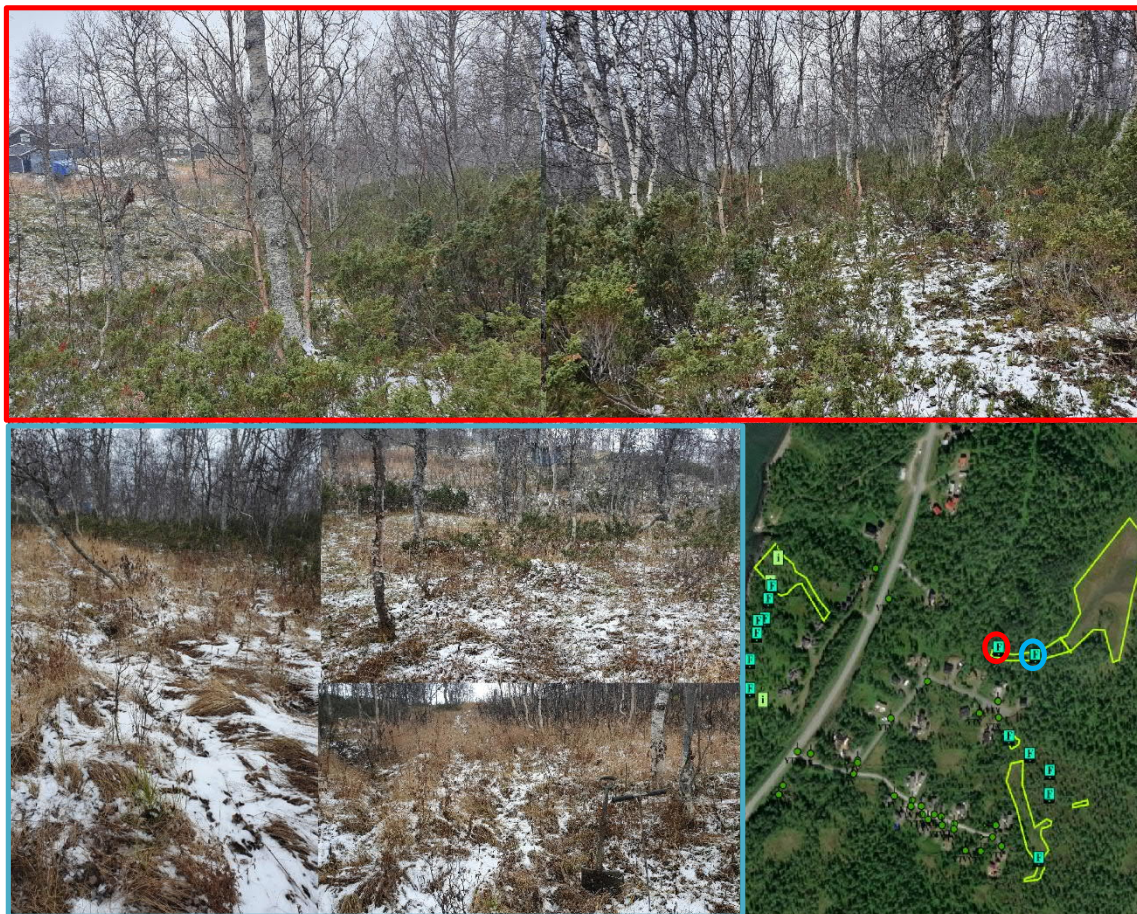
Figur 7. Sticksondering mellan ca. 0,3 och 1,0 m djupt torvlager påträffades över antagen morän. Området är omringat av skogsmark med block och myrområde. Lokalisering av bilderna visas med röd och blå cirkel där röd respektive blå rektangel tillhör färgen på cirkelarna. [Platsbesök 211019].

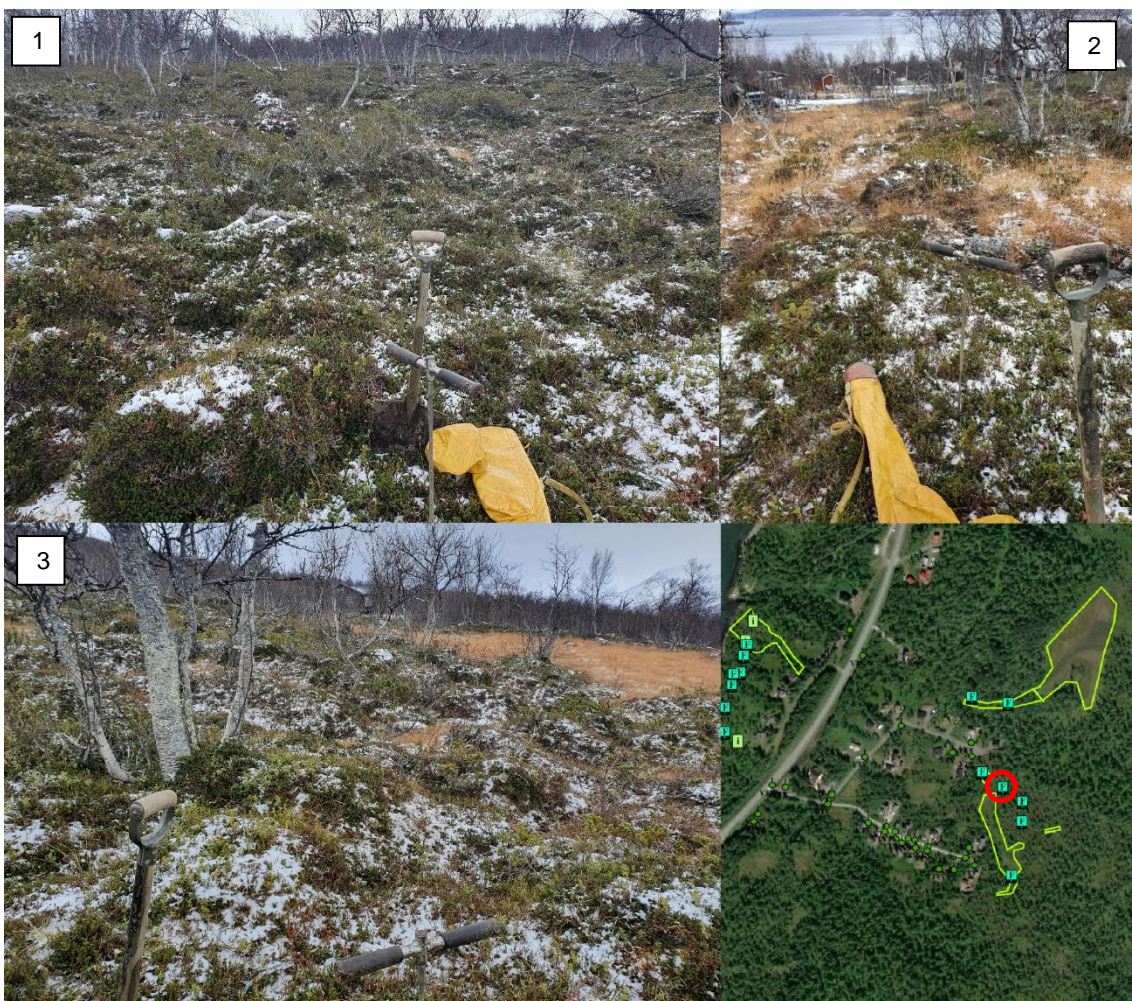
Figur 8. Sticksondering ner till ca. 0,5 djup under markytan bestående av tunt humuslager över antagen morän. Nr 1 består markytan av block med tunt humustäcke. Nr 2 och 3 visar myrområden angränsande till den blockiga marken med en tjocklek mellan ca. 0,5 – 1,0 m under markytan över antagen morän. Lokalisering av bilderna visas med röd cirkel. [Platsbesök 211019].

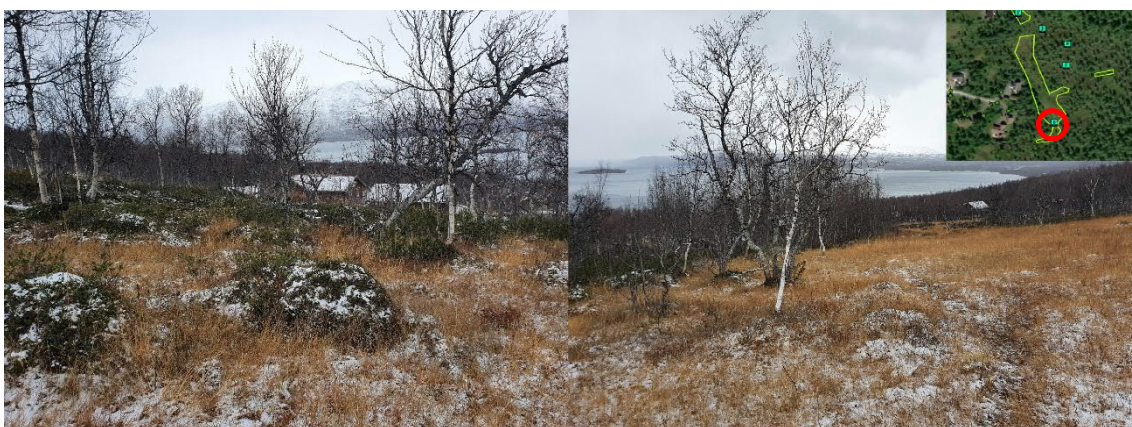
Figur 9. Sticksondering mellan ca. 0,7 – 1,0 m under markytan med torv över antagen morän. Lokalisering av bilderna visas med röd cirkel. [Platsbesök 211019].

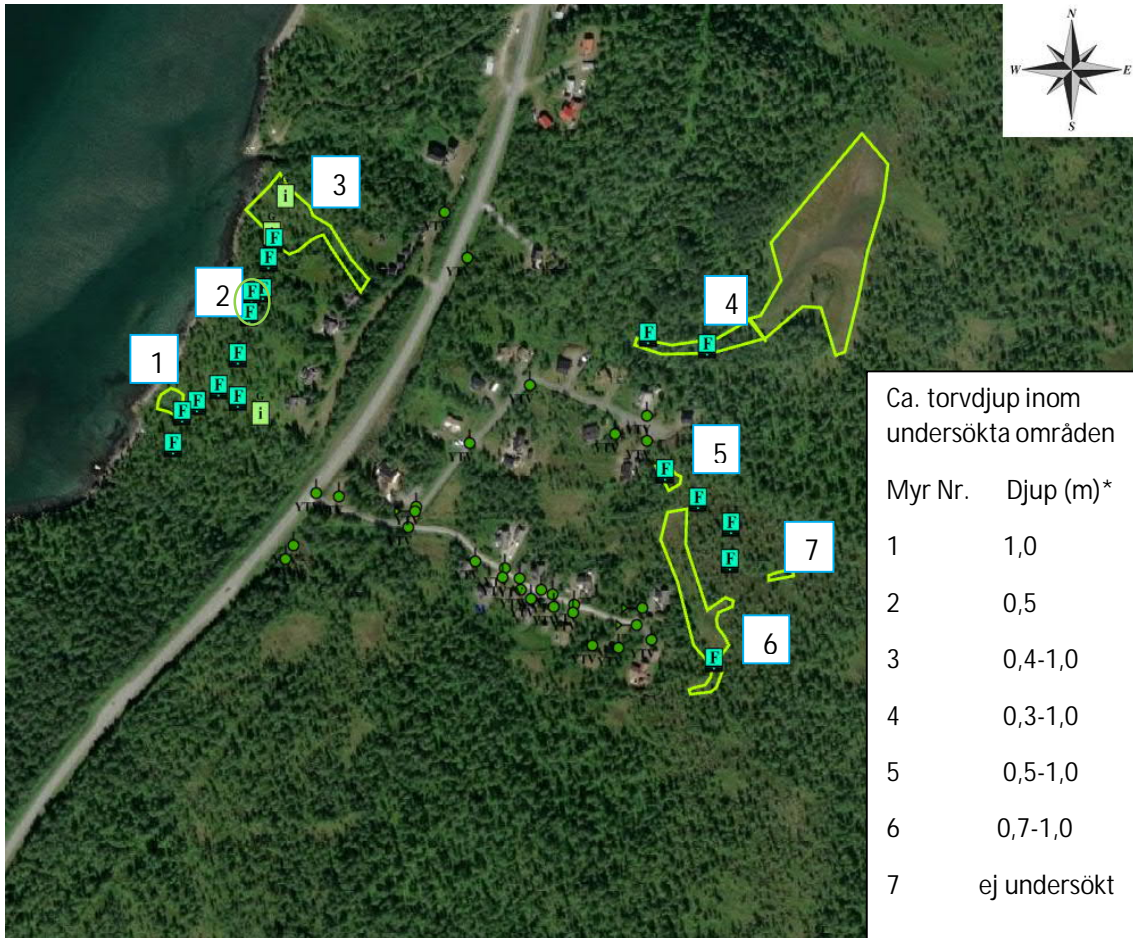
Bilaga 1 1 (1)

*Myrdjupet kan variera lokalt på områdena som inte blivit uppdagat vid utförd sticksondering.
