Kompletterande geoteknisk utredning om risker för slamskred,  
slamströmmar och störtfloder för del av Detaljplan (Krokfors 1:3),  
Hemavan

SLUTRAPPORT  
2018-06-30

UPPDRAG 277979, Stabilitetsutredning Krokfors

Titel på rapport: Kompletterande utredning

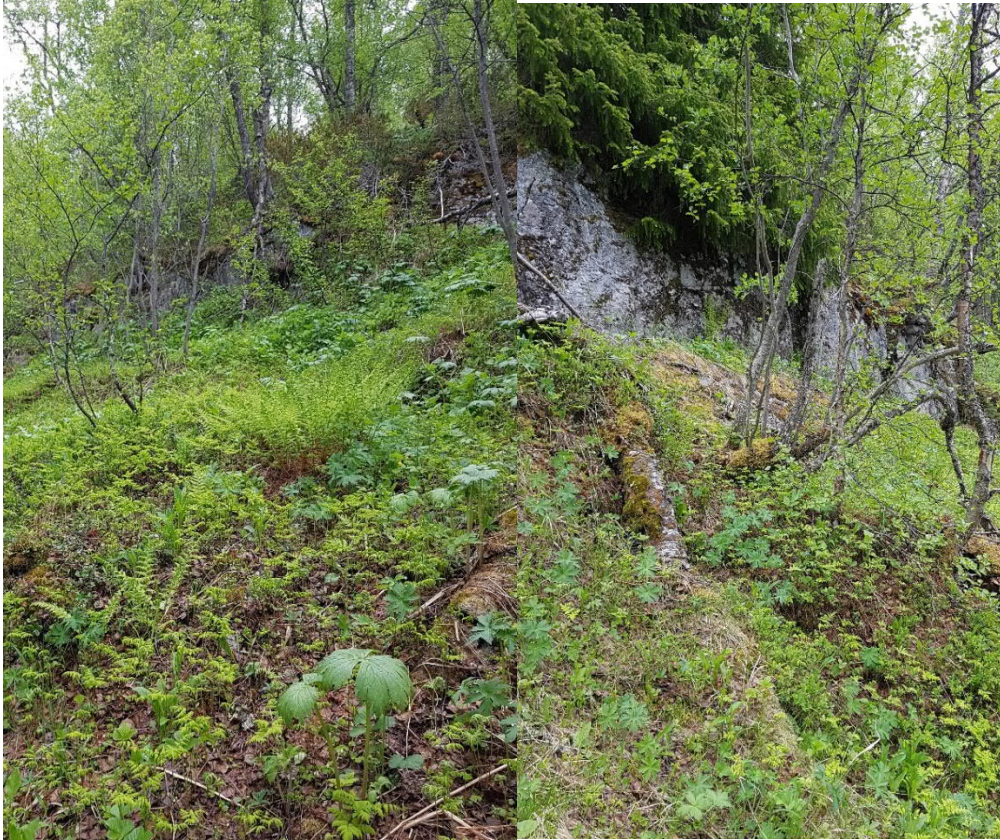
Vid utförd okulärbesiktning påträffades berg i dagen och ytnära berg i hela den övre branten och i de södra delarna av området där tomter planeras, se bilaga 1 samt figur 3 och 4.

*Figur 3. Berg i dagen i den övre delen av slänten.*

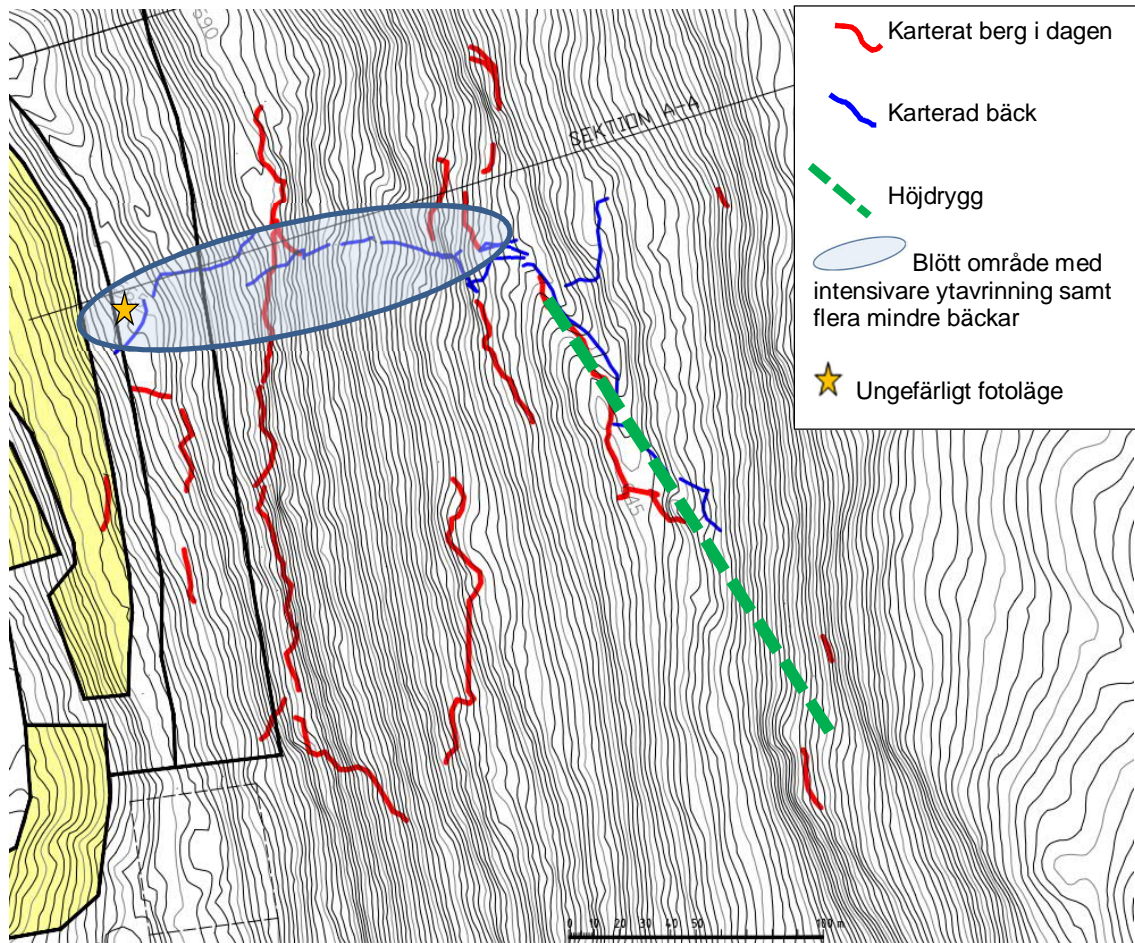
Figur 4. Utklipp från utförd kartering. Höjdkurvor från höjddata i form av laserskanning.

Den ravinliknande formationen medför också att ytavrinning och vatten vid snösmältning koncentreras till den norra delen av slänten, se blåmarkerad yta i Figur 4. Marken i läge för tomterna nedanför detta område är till följd av detta väldigt blöt och sank, se Figur 6 nedan. Dock finns ingen större risk för ras och skred i detta område eftersom jordtacket är mycket litet.

Det sanka området (blå markering i Figur 4) är inte lämpligt att bebyggas då avrinnande vatten från exempelvis snösmältning koncentreras till detta område och all exploatering i det området kommer periodvis under året att få problem med vatten tex vid snösmältningsperioder eller nederbördsrika perioder.

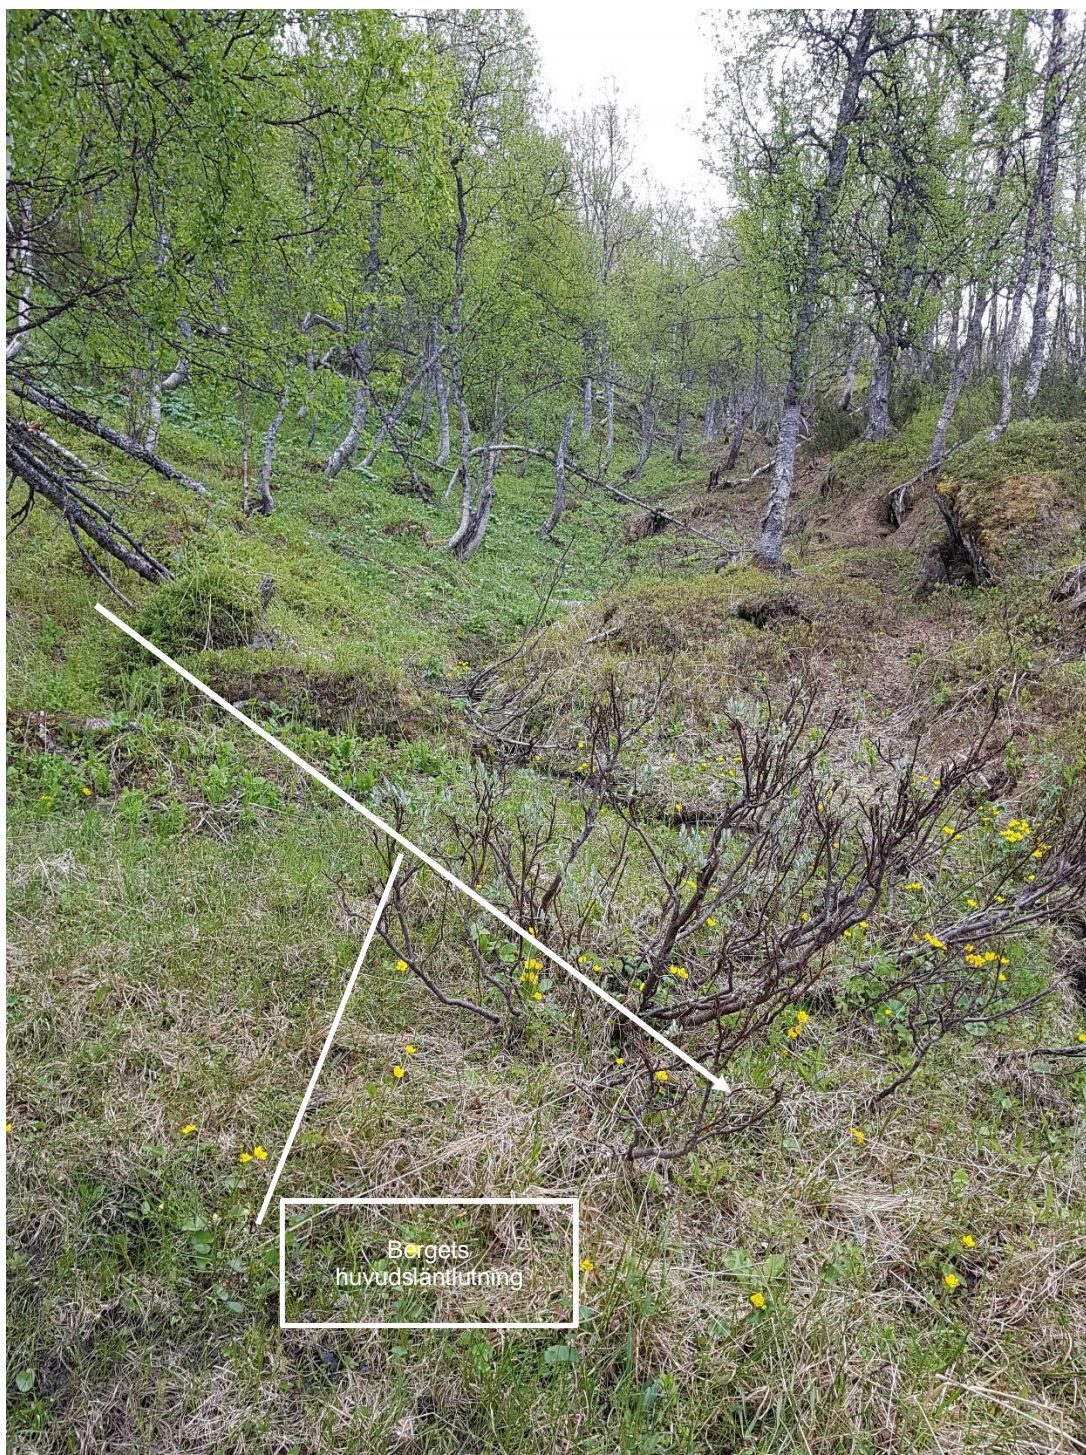
I detta område täcks bergytan endast av tunna lager av morän som överlagras av mulljord. Markytan är bevuxen av träd och växter. Avrinningen sker ytligt och spritt över hela ytan. Tillflödet av vatten är begränsad inom detta område till följd av en höjdrygg av berg som skapar en ravinliknande formation. Denna löper parallellt med bergssidan vilket samlar upp och skärmar av avrinnande vatten likt ett avskärande dike, se figur 4 och foto i figur 5.

Figur 5. Ravinformation parallellt med bergssidan. Foto taget i riktning söderut

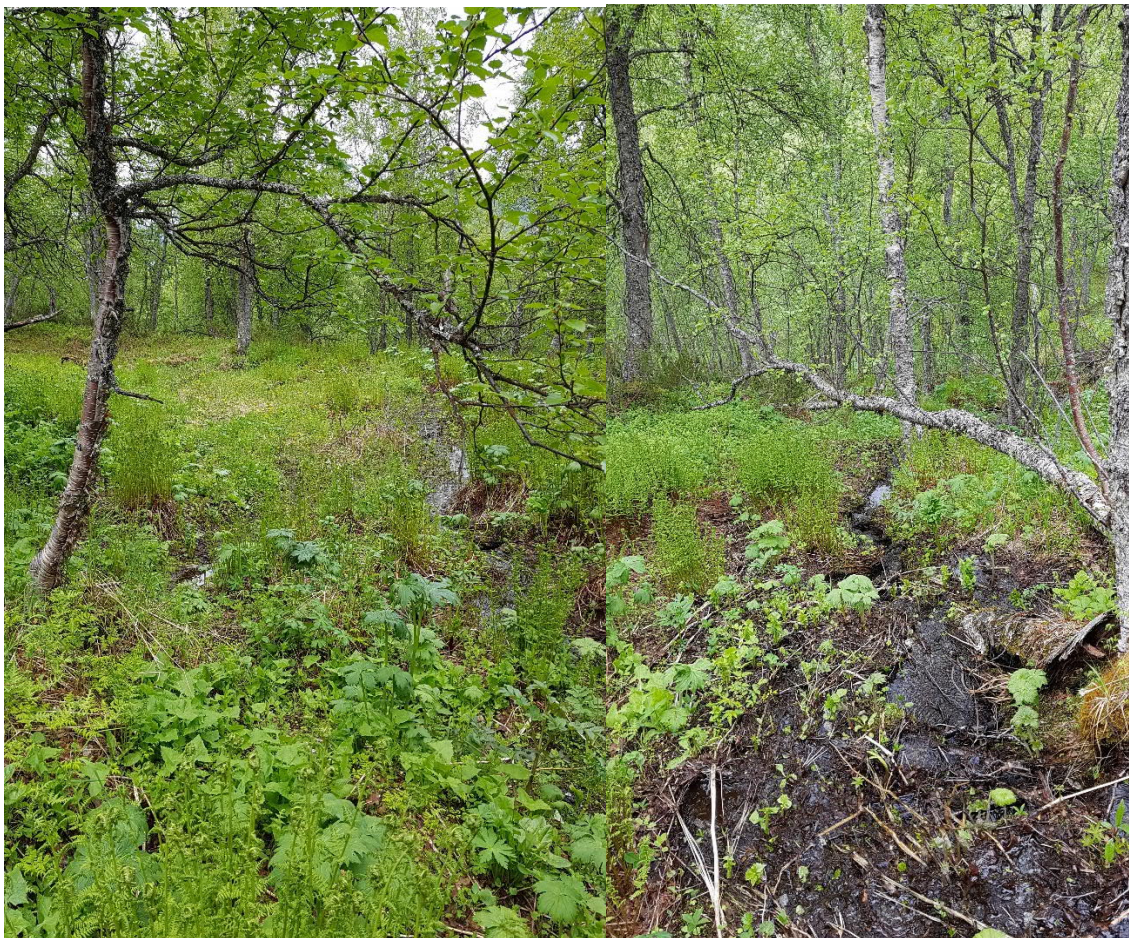
*Figur 6. Sakt område i läge för planerade tomter, foton tagna i läge markerat med gul stjärna i figur 4. Till höger visas befintlig bäck som rinner igenom en av de planerade tomterna.*

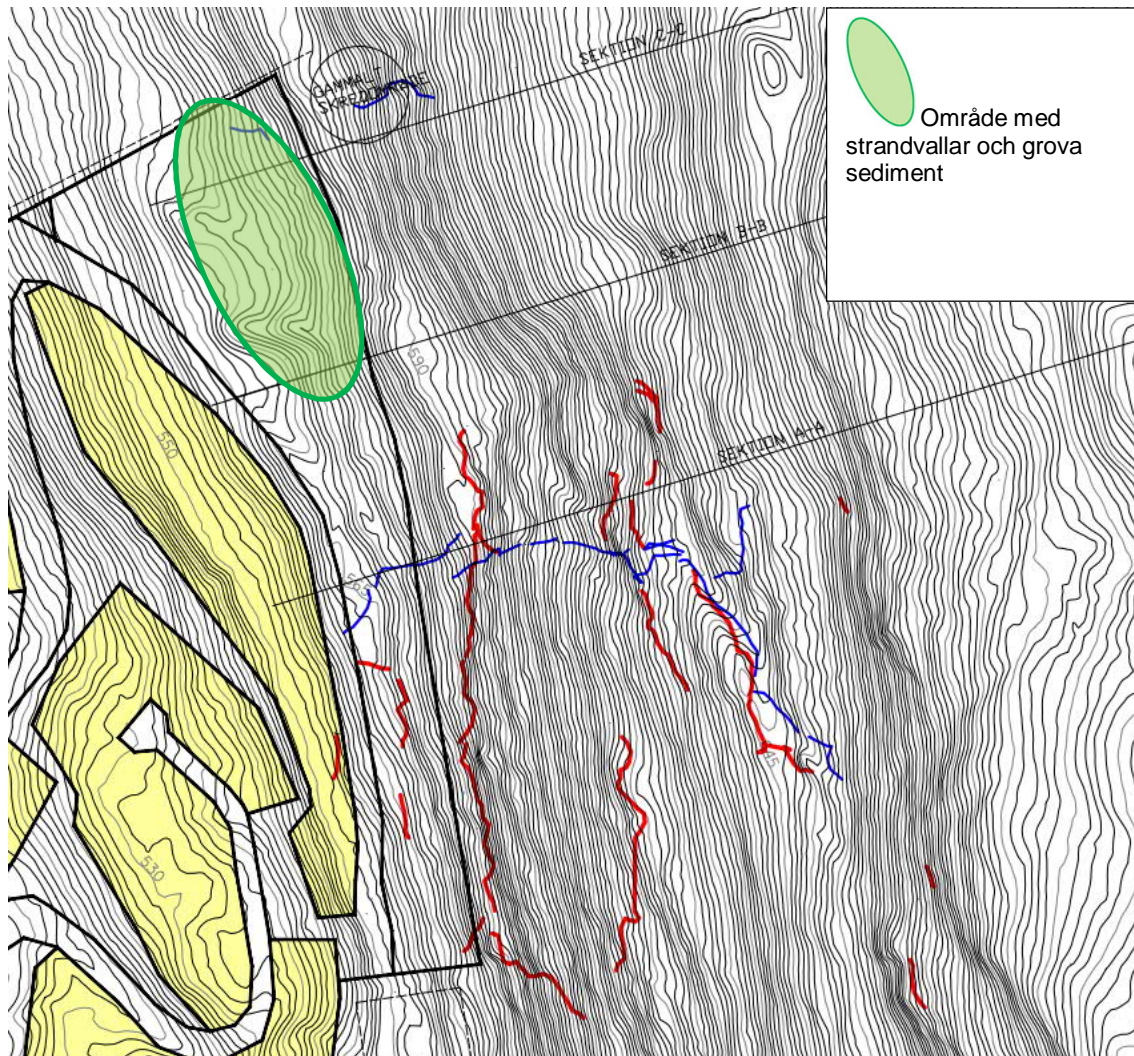
I de norra delarna av besiktat område förekommer inte berg i dagen synligt. Området aktuellt för nya tomter består av gamla strandvallar som bedöms bestå av svallade grova sediment av sand, grus och sten, för ungefärligt läge se Figur 7. Även vissa tunnare isälvssediment kan förekomma och vallarna har spår av forntida erosion i form av små raviner/ryggar.

*Figur 7. Område med strandvallar markerad med grönt.*

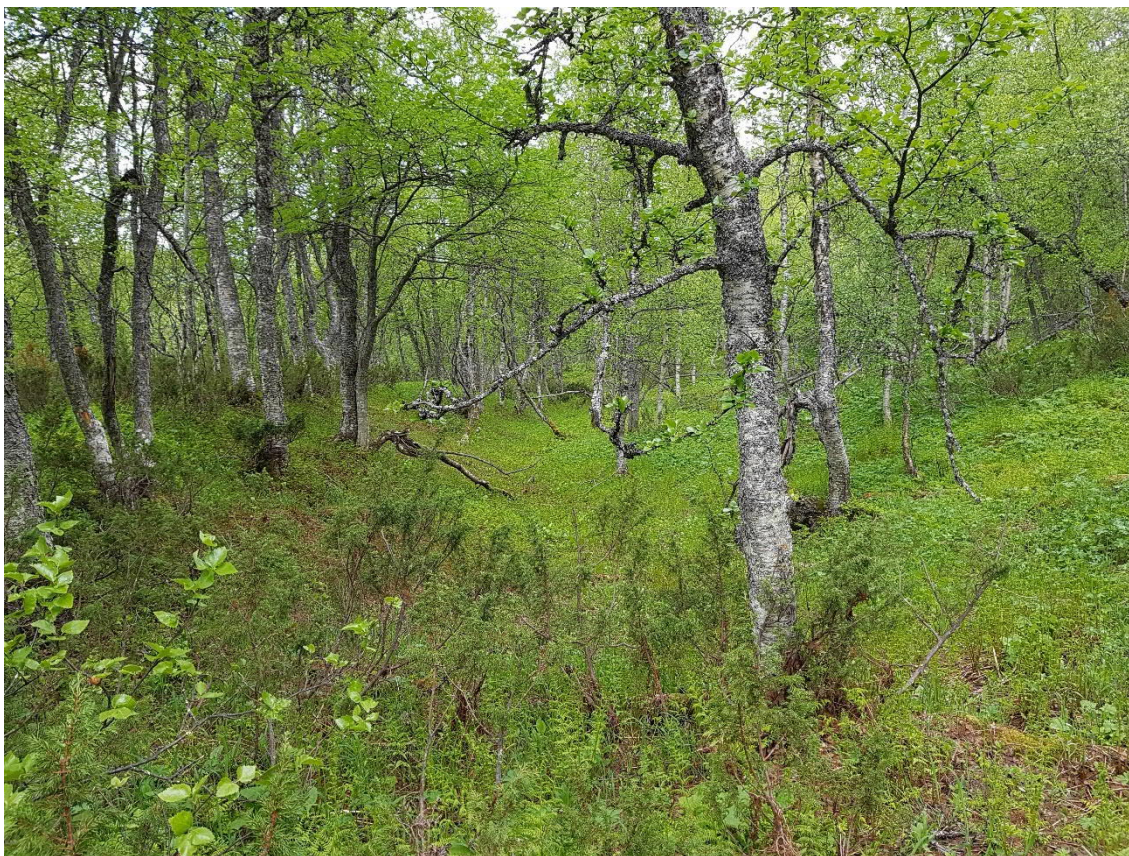
Jordtäcknet bedöms i detta område vara mäktigare än 2 meter. Grova sediment är genomsläppliga och här ligger grundvattenytan sannolikt djupare än i övriga delar av besiktat område, vilket också syns på marken och växtligheten, se Figur 8.

Figur 8. Strandvallar i norra delen av besiktat område.

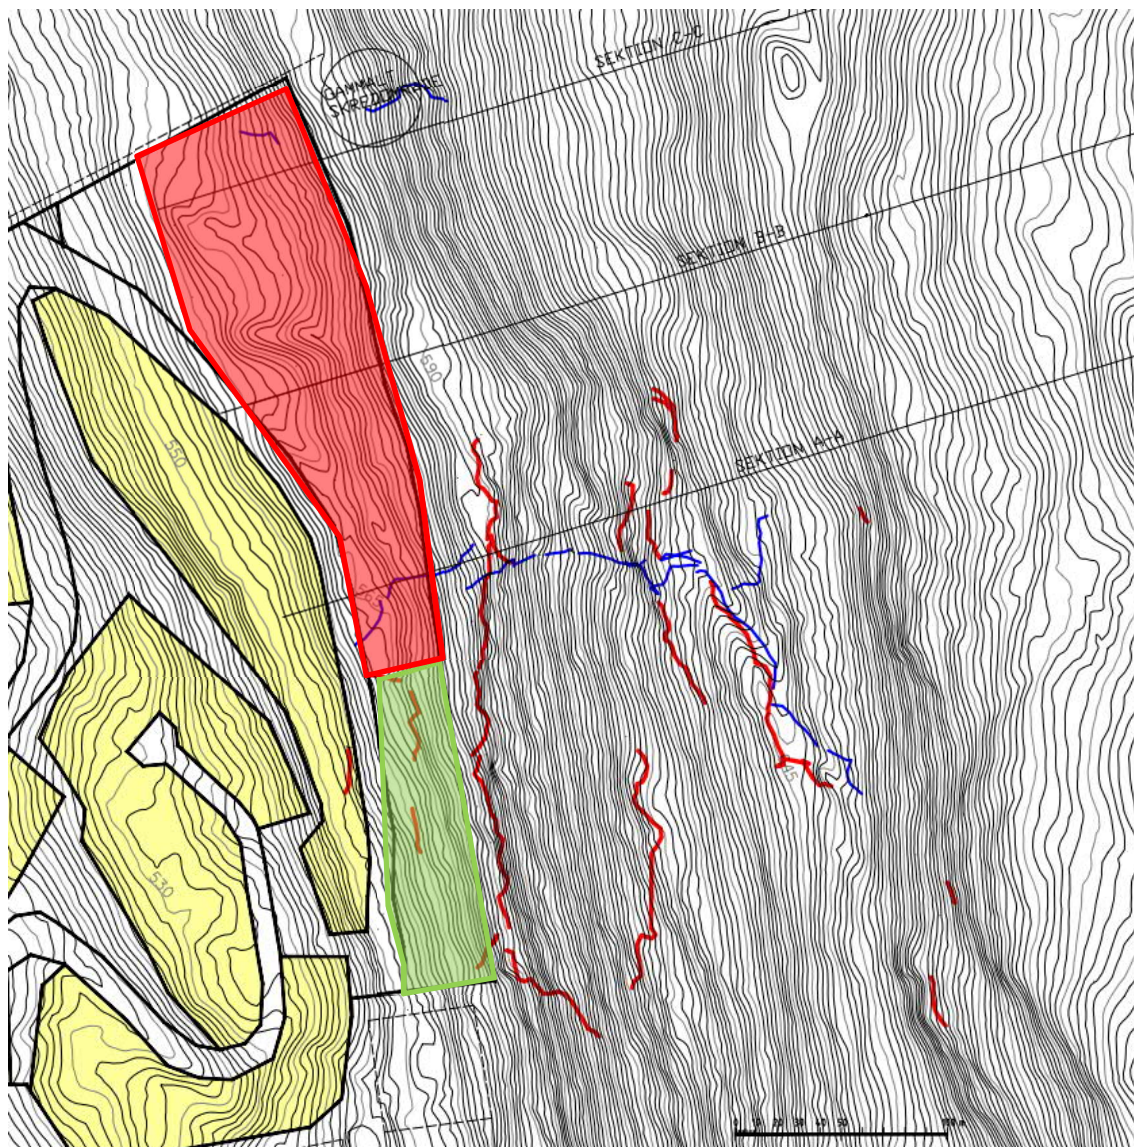
Figur 10. Rekommendationer för fortsatt exploatering. Grön markering visar område där bebyggelse kan tillåtas. Röd markering visar område där exploatering bör undvikas.

Den södra delen av området består i huvudsak av ytnära berg eller berg i dagen. Ingen rasrisk föreligger därmed här. Till följd av mycket begränsat avrinningsområde råder även mycket liten risk för höga ytvattenflöden. I det grönmarkerade området i Figur 10 kan därför exploatering tillåtas.

Rödmarkerad yta i Figur 10 redovisar område som inte är lämpligt att exploateras. För att inte påverka planområdet väster om branten bör träd och övrig vegetation behållas som den är.
