GEOTEKNISK UTREDNING
LAXNÄS 2:117, SKIFTE 2
STORUMAN KOMMUN

UPPDRAG 302715, Laxnäs 2:117 detaljplaneområde, geoteknisk undersökning

Titel på rapport: Geoteknisk utredning för ny detaljplan Laxnäs 2:117, skifte 2

Status: Slutrapport

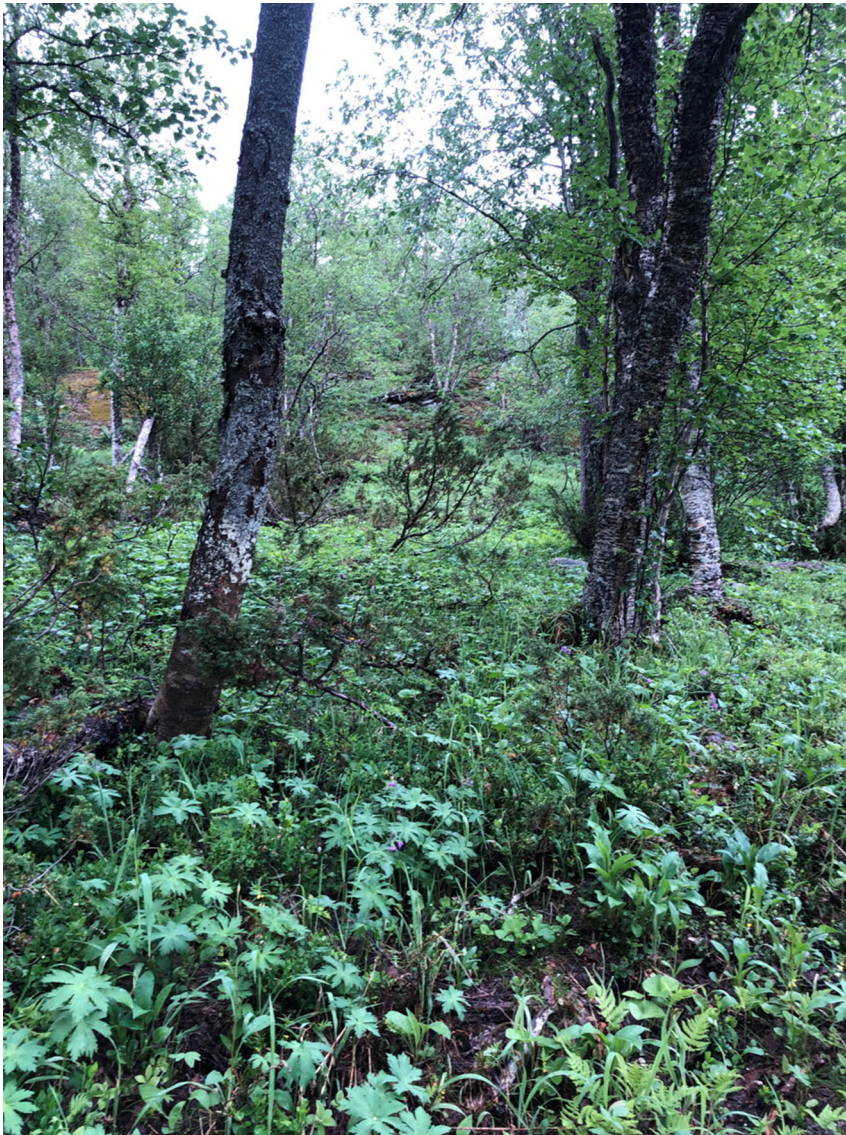
Figur 6. Brant bergssida och flackare både ovan och nedanför.

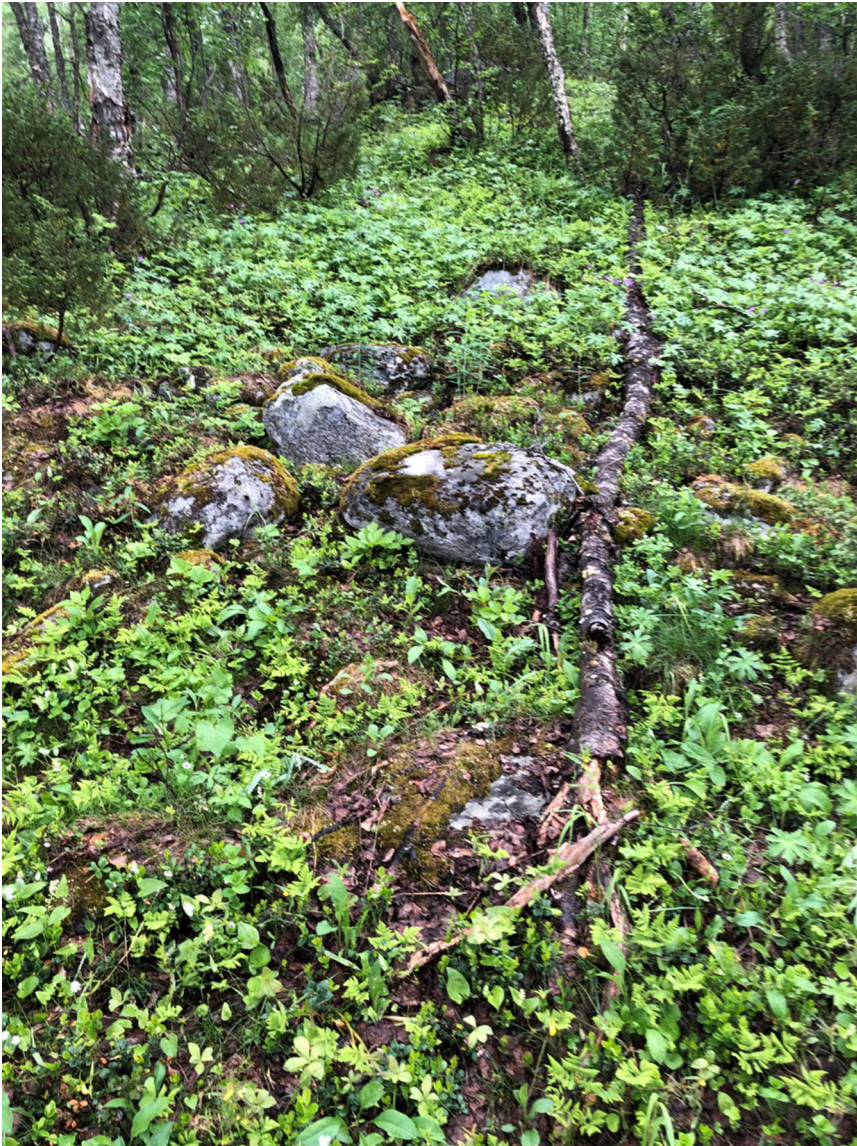
Figur 9. Runda block i ytan kring strandvallen.

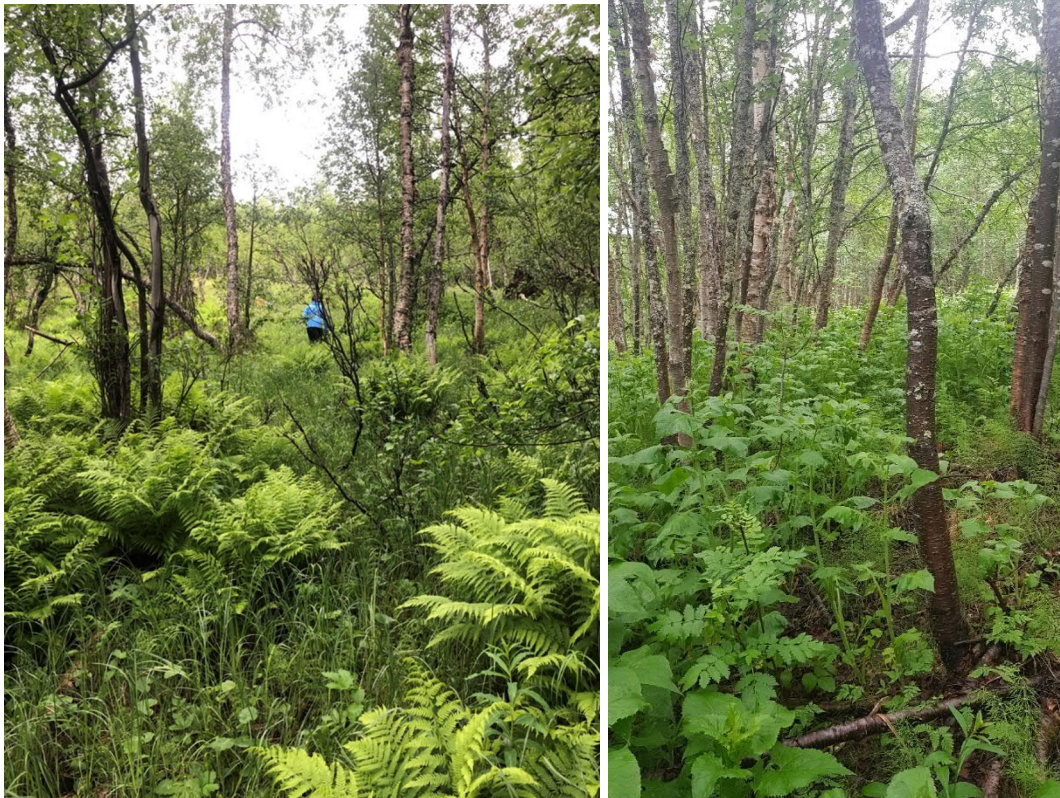
Figur 11. Frodig undervegetation och fuktigt i östra delen av området.

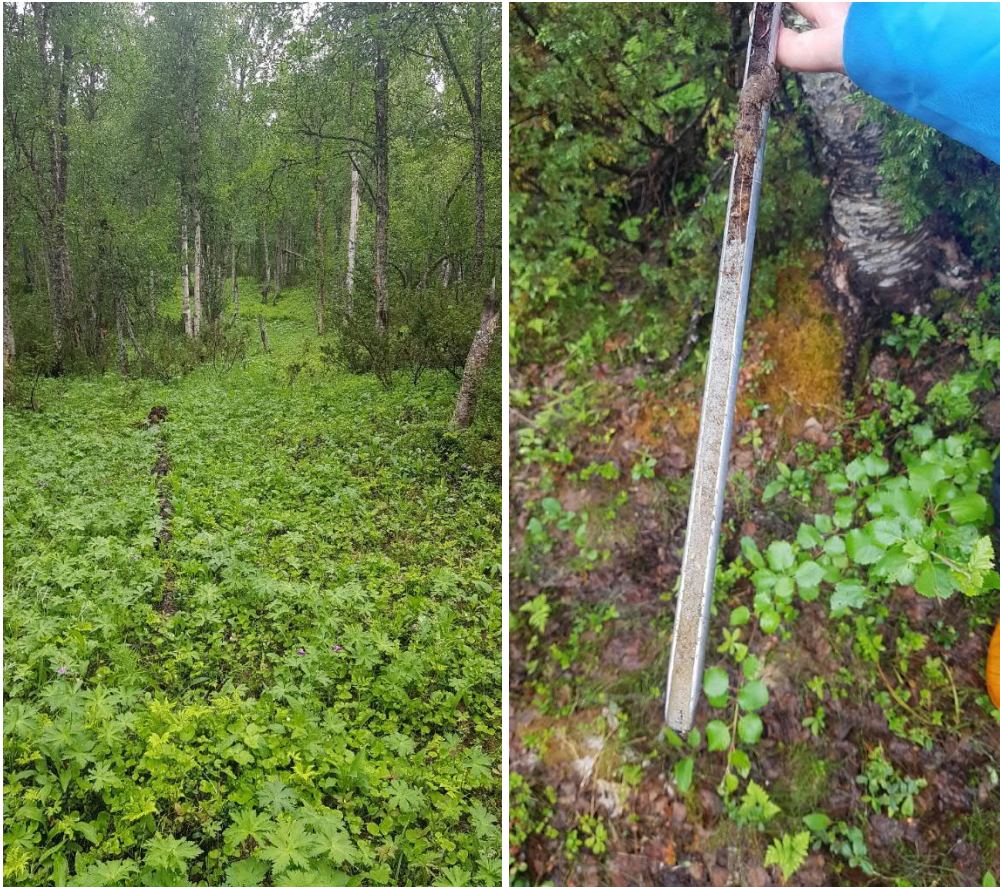
Figur 12. T.v. uppvuxen fjällbjörkskog i mitten av planområdet. T.h. siltig morän i mitten av området. Stopp mot berg eller block på ca 40 cm djup.

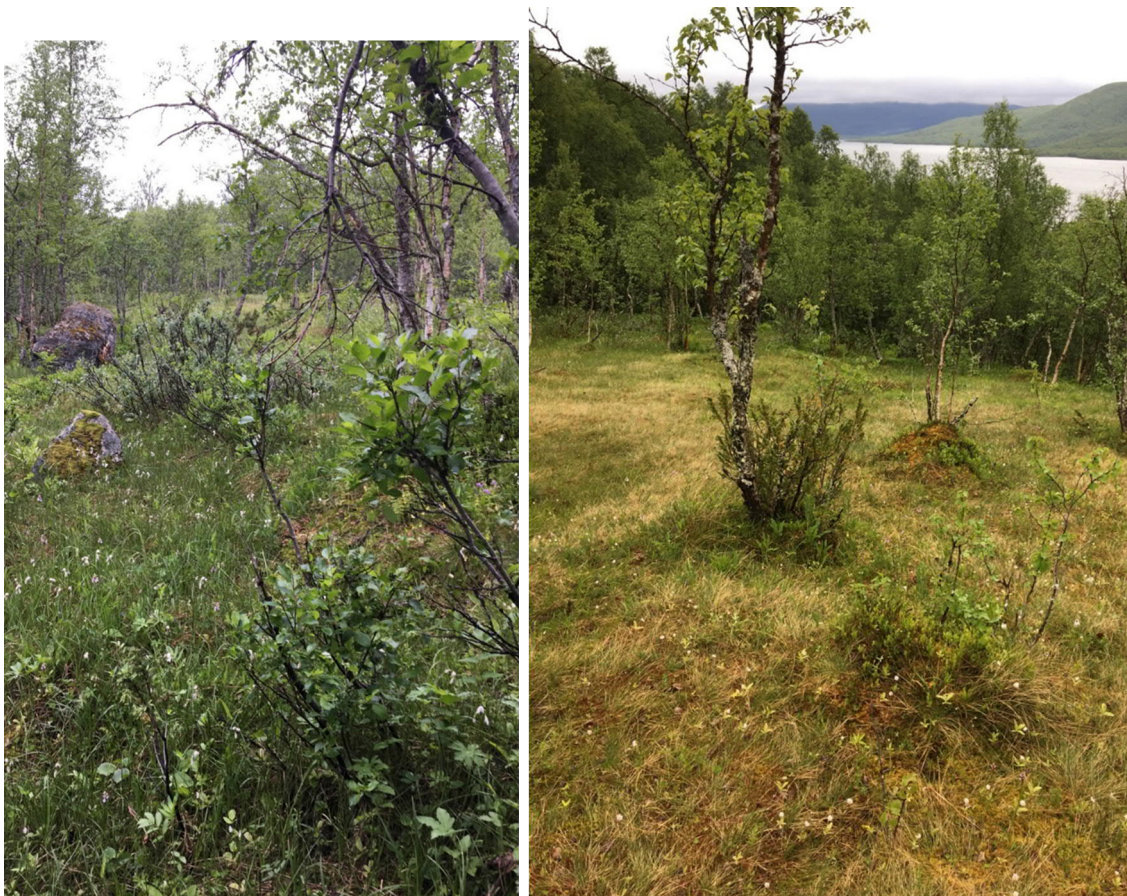
Figur 13. Två olika myrpartier i nedre delen av området.

Inom planområdet finns mindre myrområden, se Figur 13 och ritning 2G-11-01-01. Torvdjupet i dessa är som mest uppmätt genom sticksondering till 0,7 m. Stopp erhöles mot morän, block eller berg.

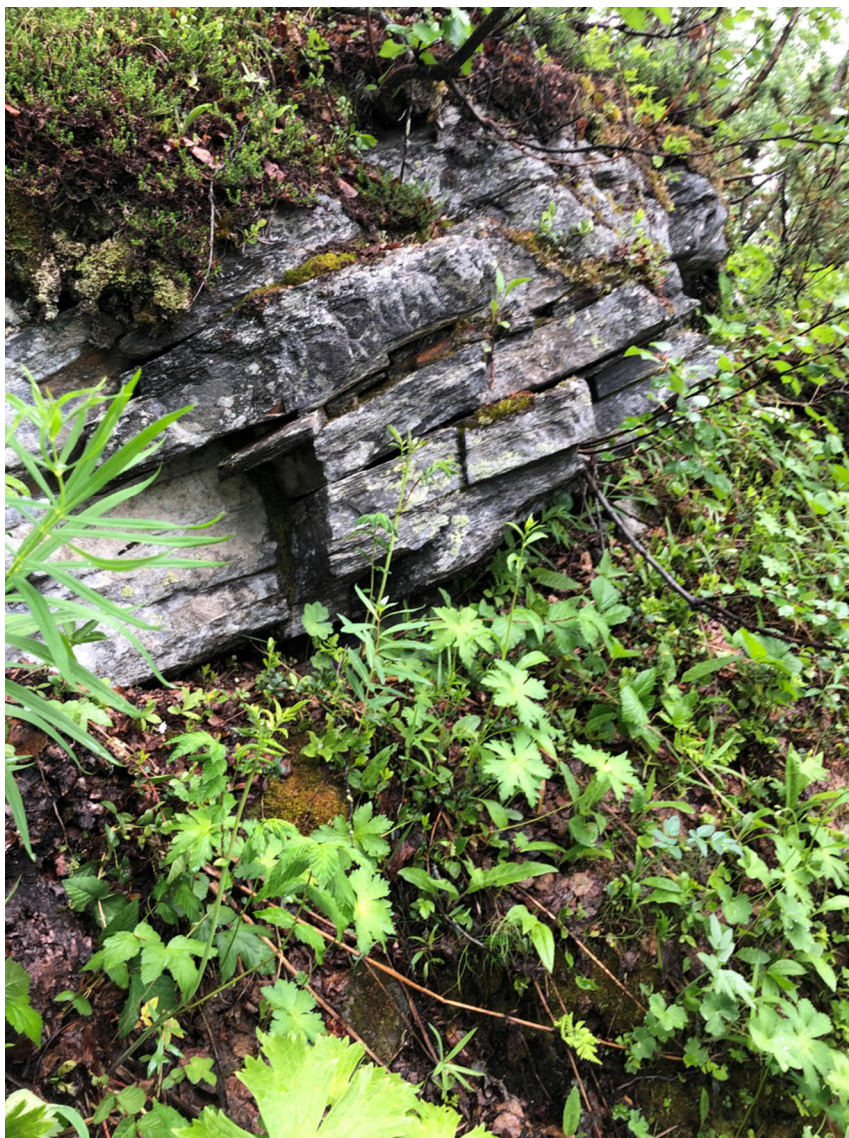
Observerat berg i dagen utgörs av skiffrikt uppsprucket berg, glimmerskiffer enligt SGU´s berggrundskarta. Huvudsprickriktning har strykning nordnordväst och stupning 25 grader vilket innebär att sprickorna lutar in mot slänten, se Figur 14.

Figur 14. Berg i dagen, Bergarten bedöms vara av typen glimmerskiffer med huvudsprickriktning: strykning nordnordväst, stupning 25 grader.

Där jorden består av morän kan tillåtna påkänningar sättas till 200 kPa och i berg 400 kPa. Noteras bör dock att berget har relativt dålig kvalitet med mycket sprickor. Huvudsprickriktningen är dock fördelaktig ur bärighets- och stabilitetssynpunkt då sprickorna lutar in i slänten. I moränen, som oftast är mycket tjälfarlig, måste grundläggningen isoleras eller grundläggning utföras på frostfritt djup för lyftningskänsliga markanläggningar som t.ex. altaner, entréer mm.

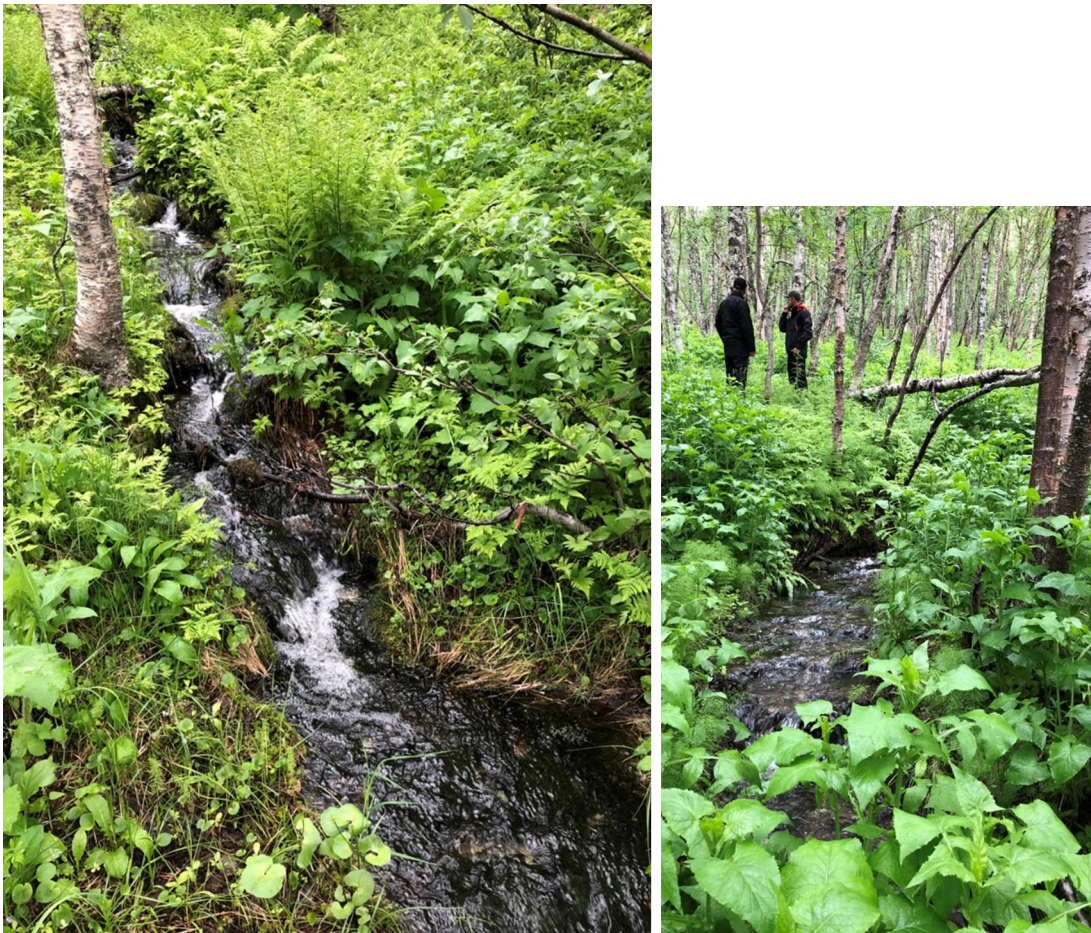
Det finns en tydlig bäck i områdets östra del och kring denna finns även flertalet rinnstråk. Finns även ett rinnstråk/bäck i västra delen

Figur 16. Bäck i östra delen av området. Bild tv taget i övre delen av planområdet och bild th taget från nedre delen av området

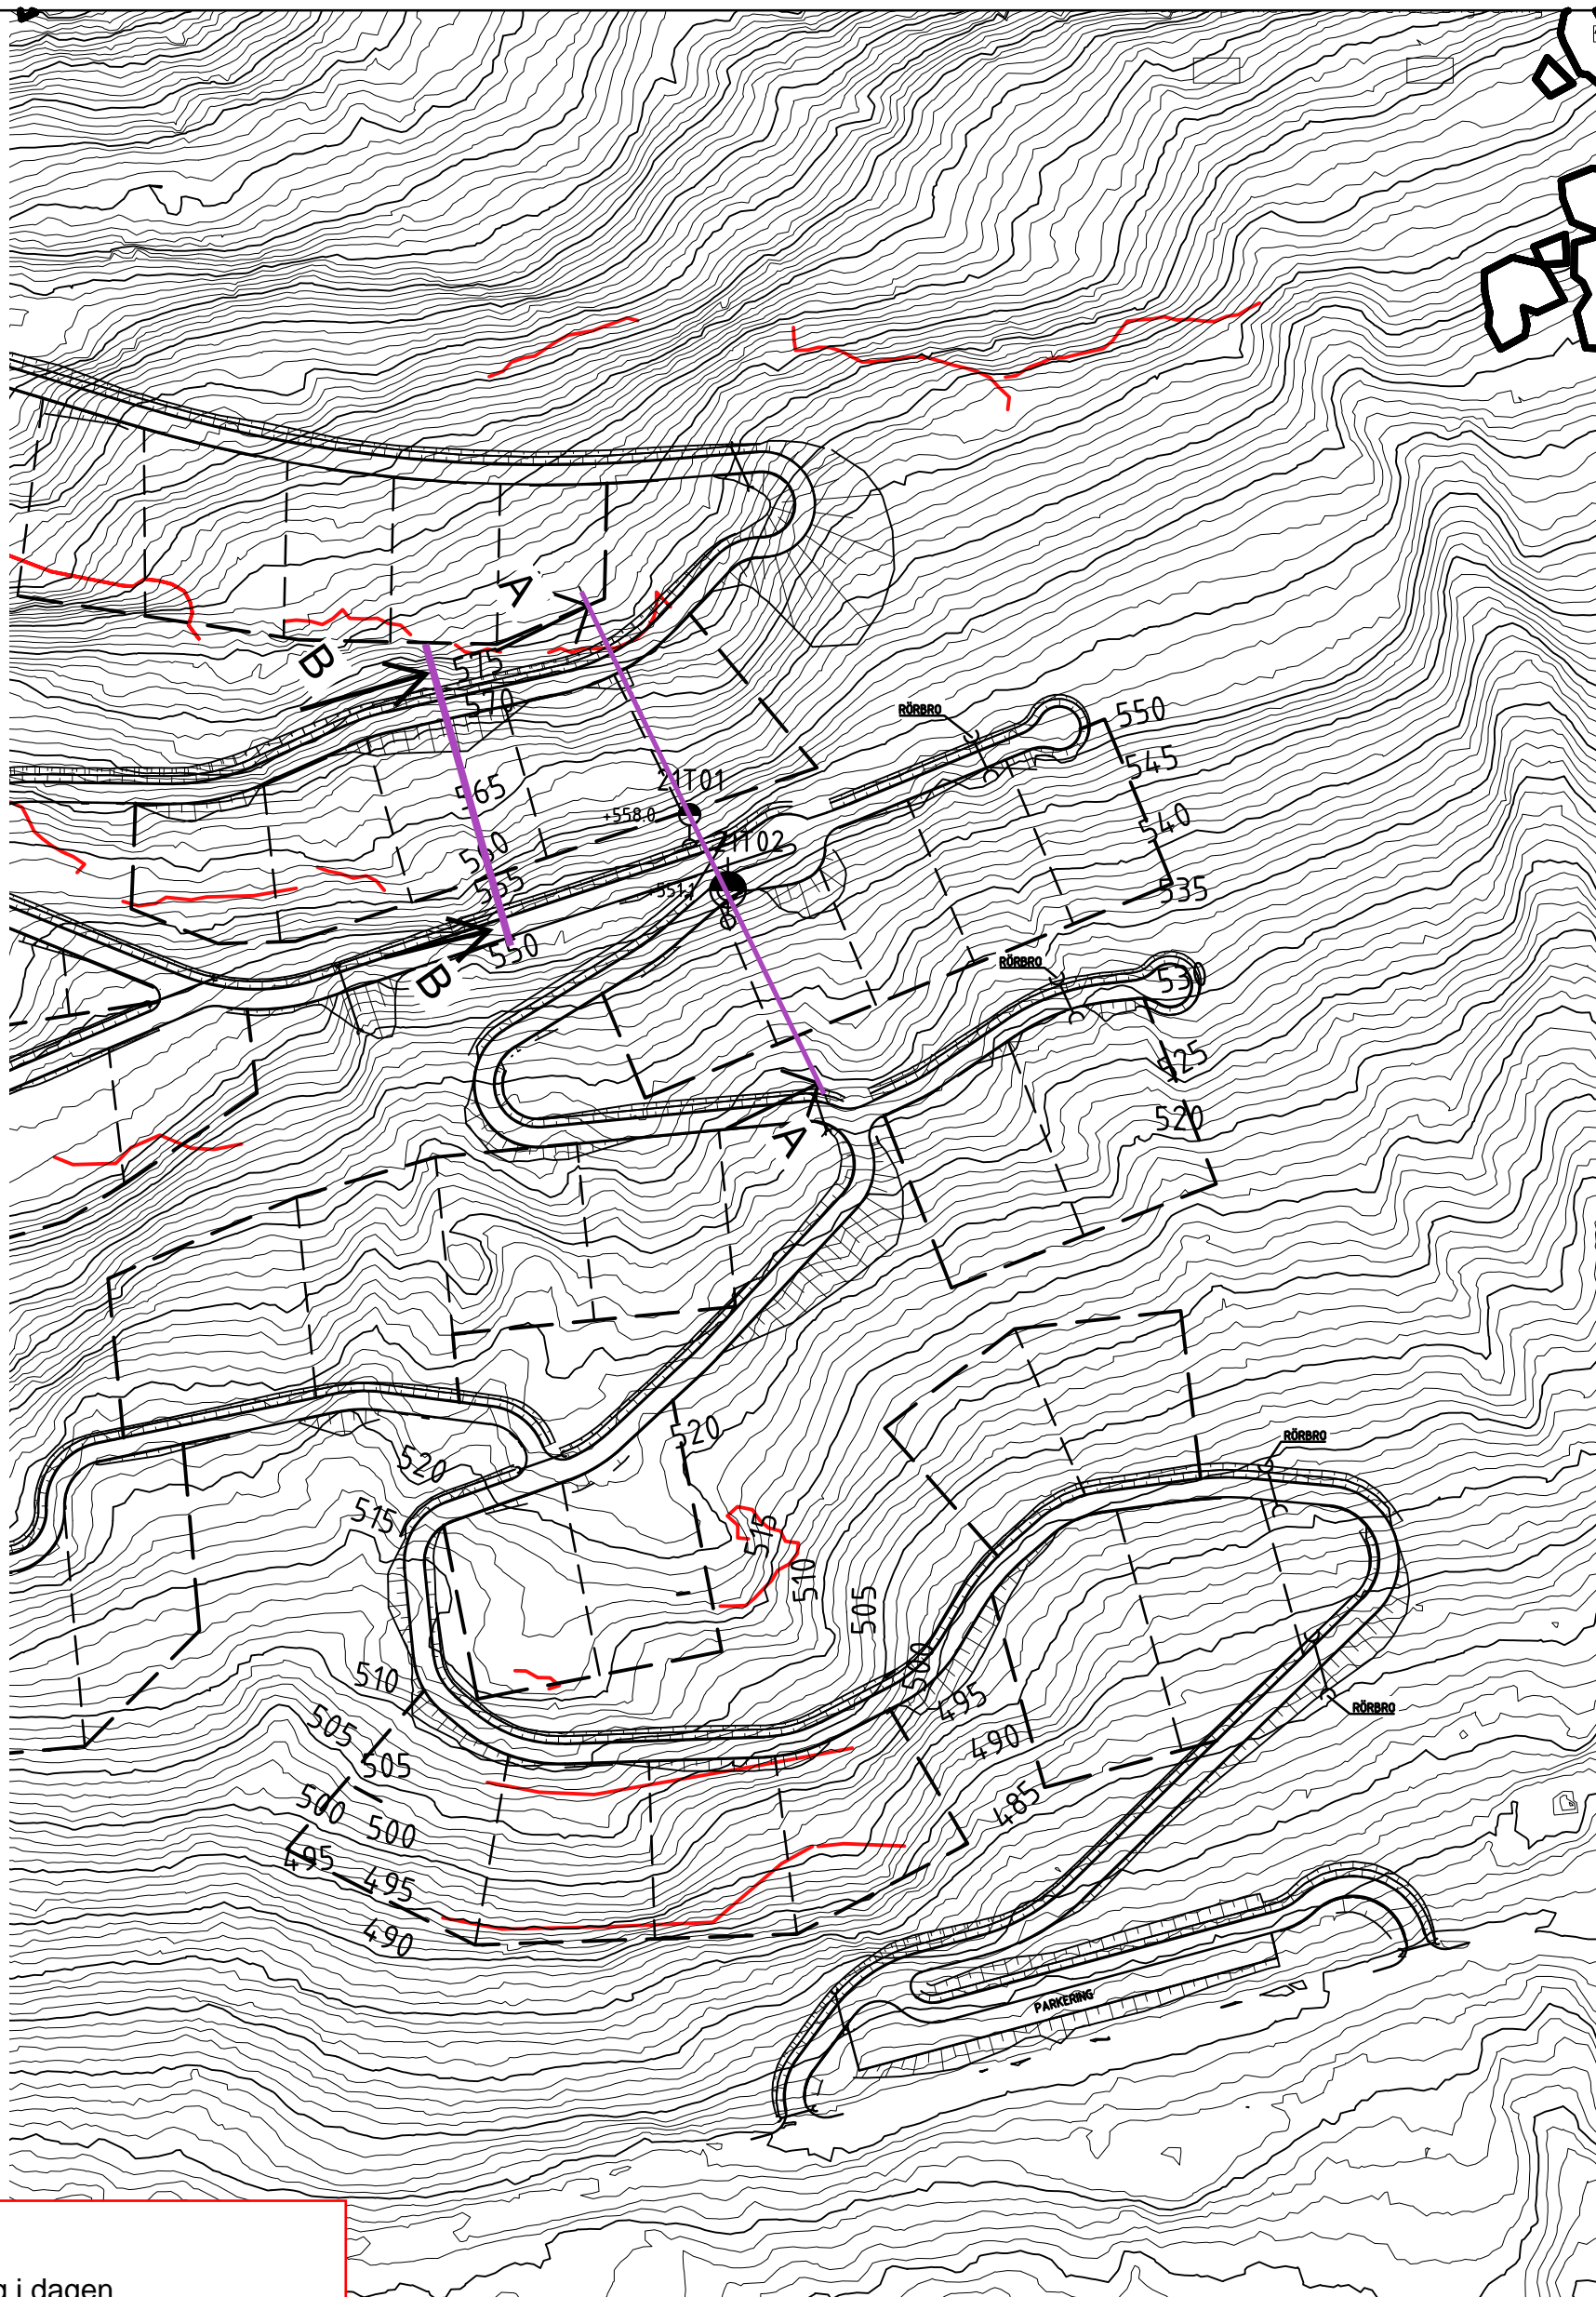
Resultat från utförd beräkning redovisas i bilaga 3 och tabell 2. Erhållen säkerhetsfaktor är 1,59 vilket med marginal överstiger erforderlig säkerhetsfaktor på 1,45. Med andra ord uppfyller området ställda krav för markanvändningen "Nyexploatering/Planläggning".

Laxnäs 2:117, Skifte 2
 Totalsäkerhetsanalys
 Titel: Dränerad analys
 Date:2020-10-23
 Typ: SLOPE/W
 Metod: Morgenstern-Price
 Skala: 1:300
 Sektion B-B

För att bibehålla stabiliteten i övriga branta slänter $>17^\circ$ är det viktigt att hänsyn tas till de vattenrörelser som sker idag samt att exploateringen sker med hänsyn till de råd och rekommendationer som ges i avsnitt 6.1.
