Geologisk utredning med översiktlig geoteknisk bedömning – område för planerad fritidshusbebyggelse inom Storuman Klippen 1:4, 1:5 och 1:32

Tärnaby 2021-12-18

Beställare:
Göte Bergastig
Arnold From
Stig-Ola From

Utförd av:
Erika Örnfjäll

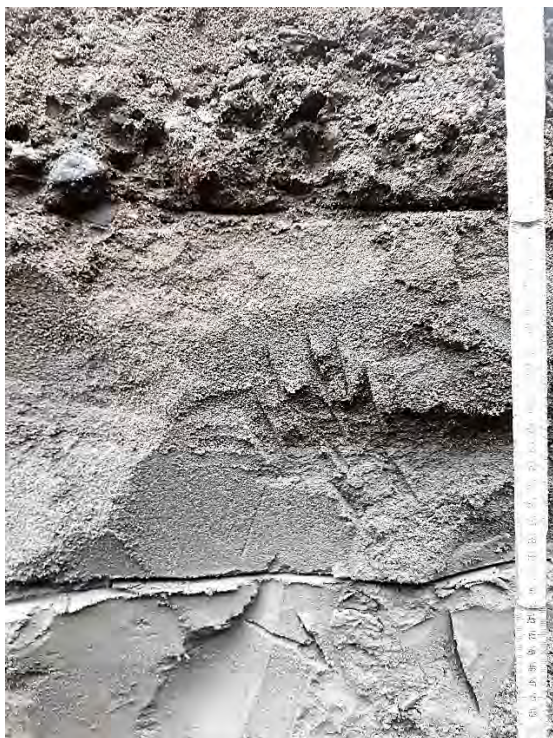
Utifrån provgropsgrävningarna har det kunnat konstateras att jordarterna varierar kraftigt inom området. Mest förekommande är silt, sand och grus i ofta synliga lager samt olika hårt packade.

Lager med fingrus, mellansand och finsand

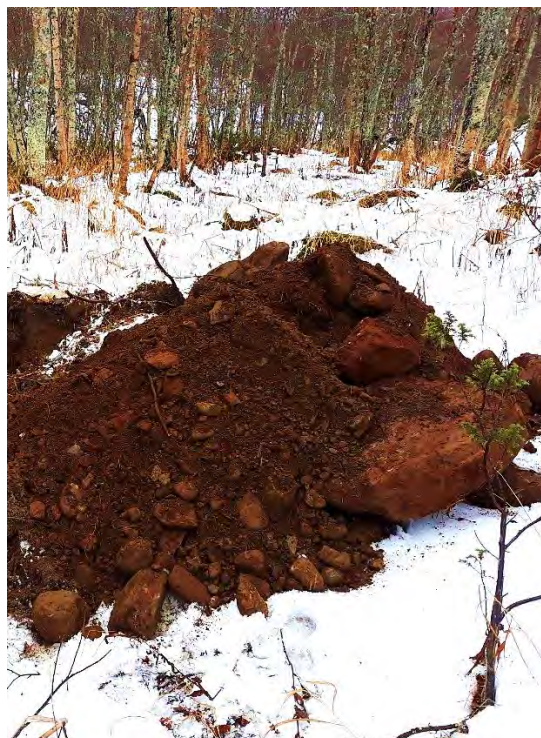
Vid grävning inom den övre halvan av området (ungefär ovanför nivåkurva 490) återfanns morän på mellan 0,7 och 1,6 meters djup under de glaciala lösa avlagringarna. Moränen förekom antingen som sandig grusig morän eller som siltig stenig morän som var på vissa ställen så hård att den med svårighet gick att gräva.

Sandig grusig morän

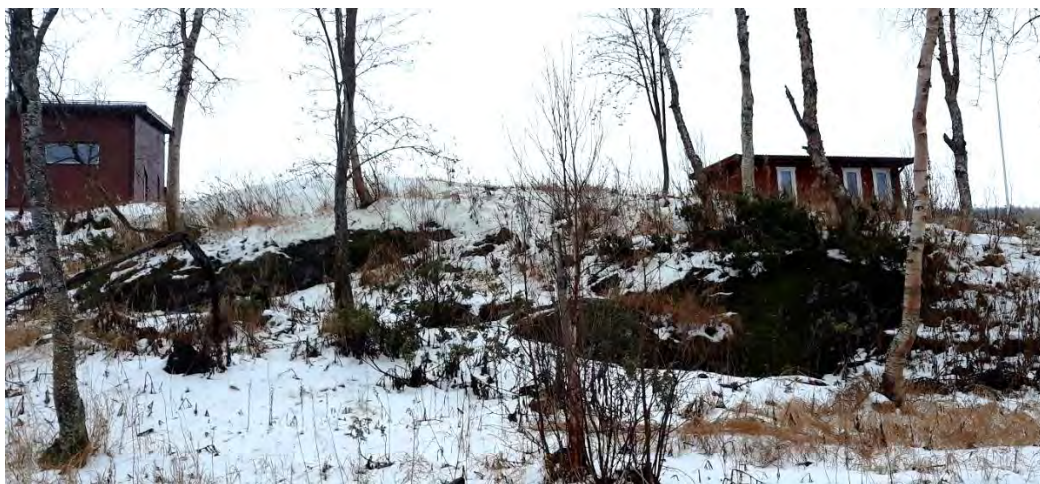
Inget berg har påträffats vid provgroppsgrävningarna men bergklackar kan observeras i nordöstra delen av Klippen 1:5 och 1:32 mot gränsen till fastigheten Klippen 1:41 med EFS-gården.

Berghällar upp mot EFS-gården i nordost

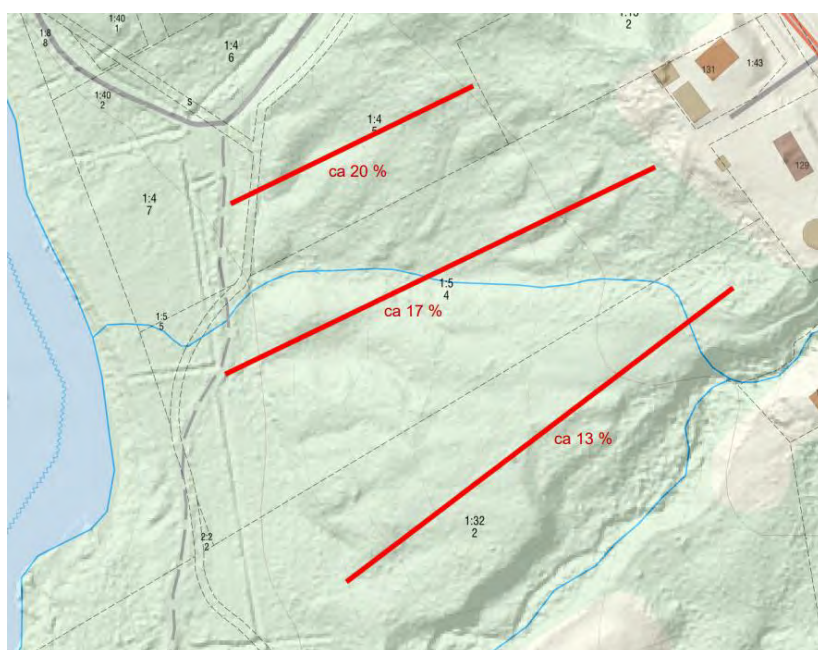
Markens lutning inom området varierar i och med att landskapet till viss del utgörs av kullar och svackor. Området närmast älven utgörs av yta som i princip är plan. För den sluttande delen av det tilltänkta planområdet har medellutningen beräknats till mellan 13 och 20 %, d v s ungefär mellan 7 och 11 grader.

Medellutning inom området
