Utredning för detaljplan, del av Krokfors 1:3 och 1:48, Hemavan

ÖVERSIKTLIGA GEOTEKNISKA FÖRUTSÄTTNINGAR FÖR EXPLOATERING

Uppdrag: 244482, Geoteknisk utredning Krokfors 1:3 och 1:48, Hemavan

Datum: 2012-10-19

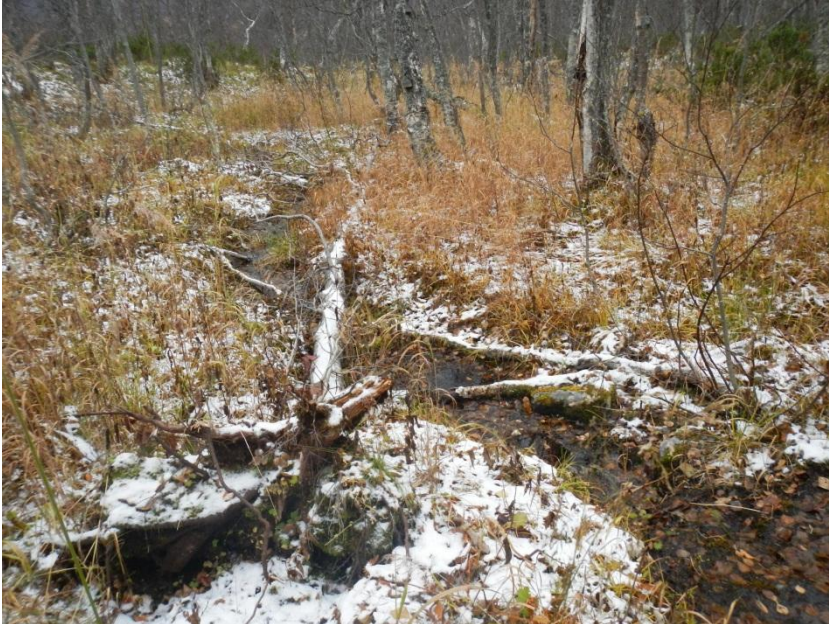
Inom det planerade området för bebyggelse domineras marken av fjällbjörkskog och gräs som växer i ytan. Flera mindre vattendrag rinner genom området och som består av skogsmark blandat med blötare myrområden. Se figur 2 och 3.

Figur 1 Vegetation inom planområdet vid bäcken

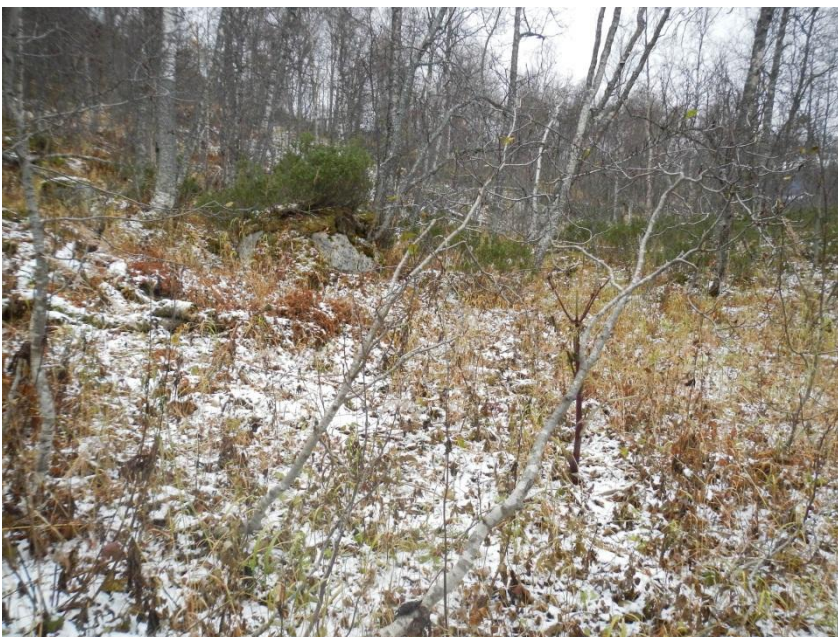
Figur 3 Vegetation inom planområdet.

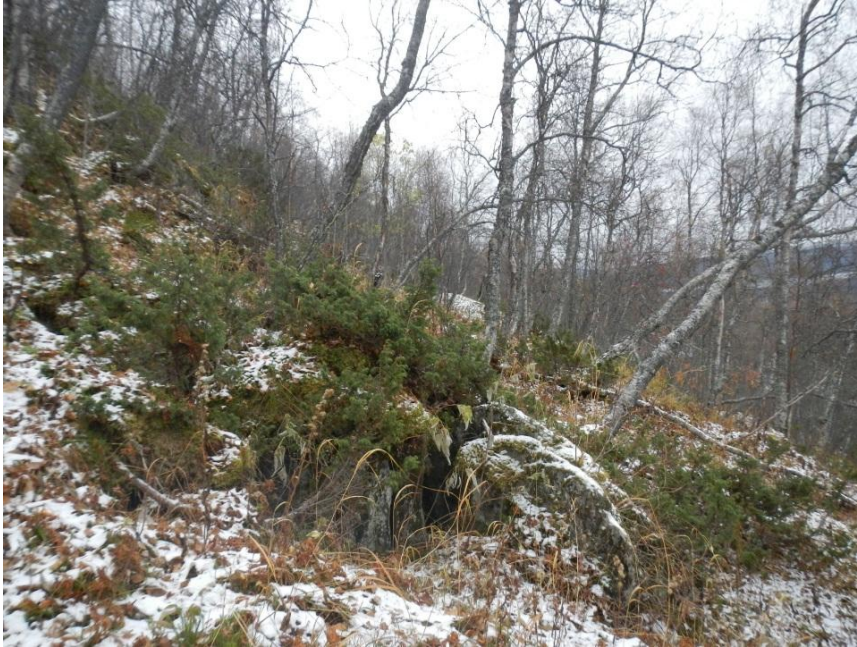
Marken inom det ovanliggande området utgörs främst av torrare partier men även blötare områden av myrmark finns, framför allt vid lokalt flackare områden. Torrare partier inom området domineras av fjällbjörkar och enstaka enris. Flertalet mindre block syns i ytan, se figur 4.

Figur 4 Vegetation i torrare delar med enris och fjällbjörkar. Block i ytan.

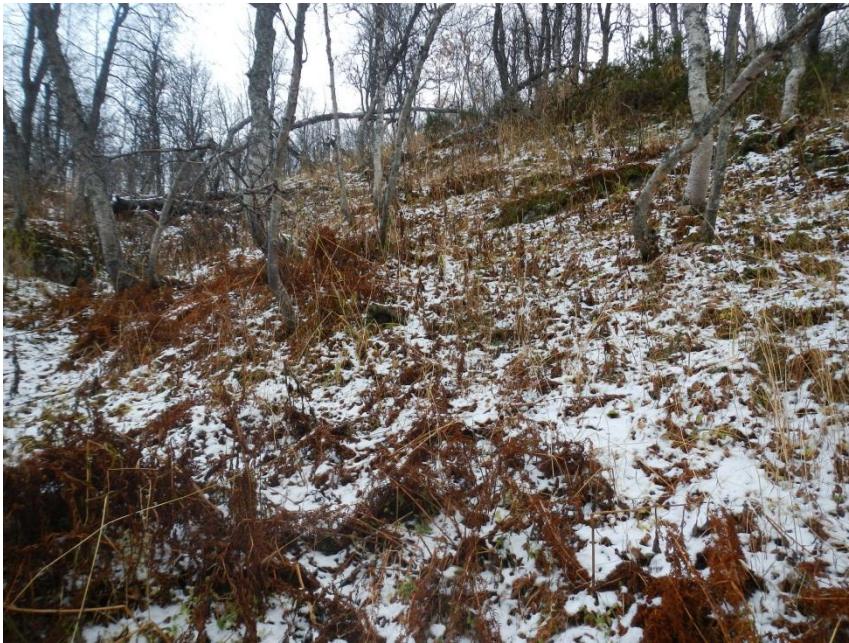
Inom blötare partier växer gräs, ormbunkar och fjällbjörk, se figur 5, och inom myrmarksområden växer grästorv, vide och björkar, se figur 6.

Figur 5 Vegetation i blötare delar.

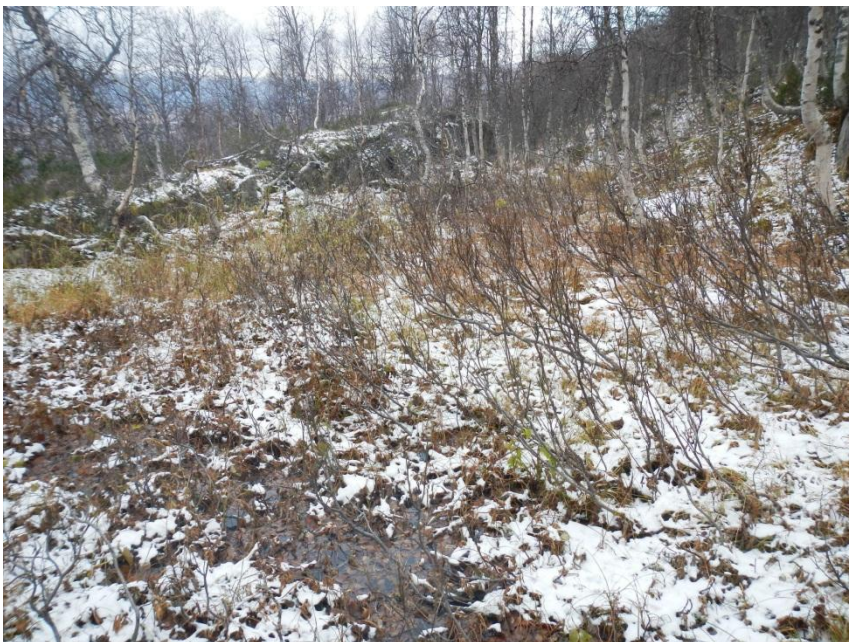
Figur 6 Vegetation i myrområden bestående av grästorv, vide och björkar. I figuren syns även en mindre bäck som rinner igenom området.

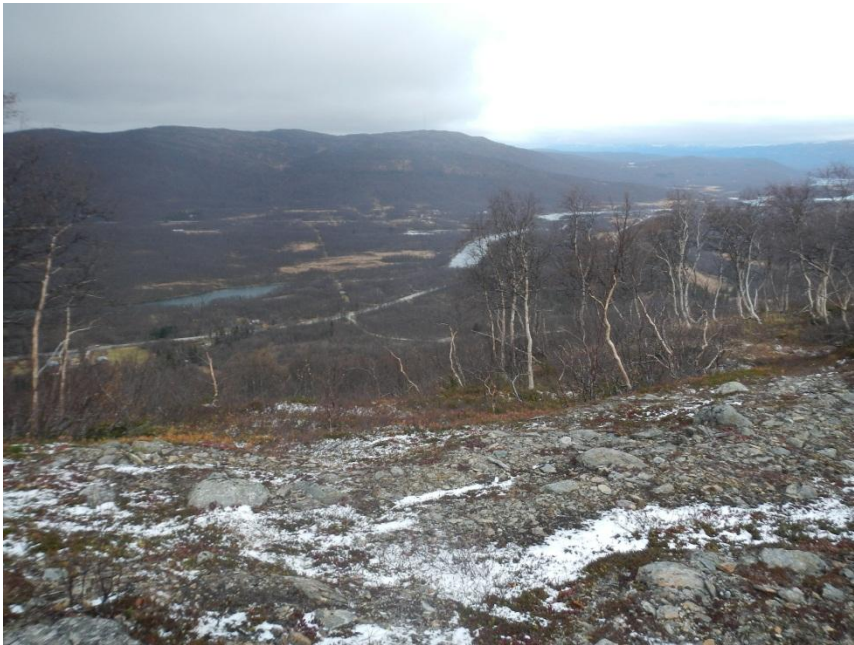
Längst upp på toppen, där den okulära besiktningen påbörjades, består marken av kalfjäll med ett tunt jordlager/vegetationstäcke.

Figur 7 Kalfjäll ovanför delområde 2.
