GEOTEKNISK UTREDNING
LAXNÄS 2:117, SKIFTE 2
STORUMAN KOMMUN

UPPDRAG 302715, Laxnäs 2:117 detaljplaneområde, geoteknisk undersökning

Titel på rapport: Geoteknisk utredning för ny detaljplan Laxnäs 2:117, skifte 2

Status: Slutrapport

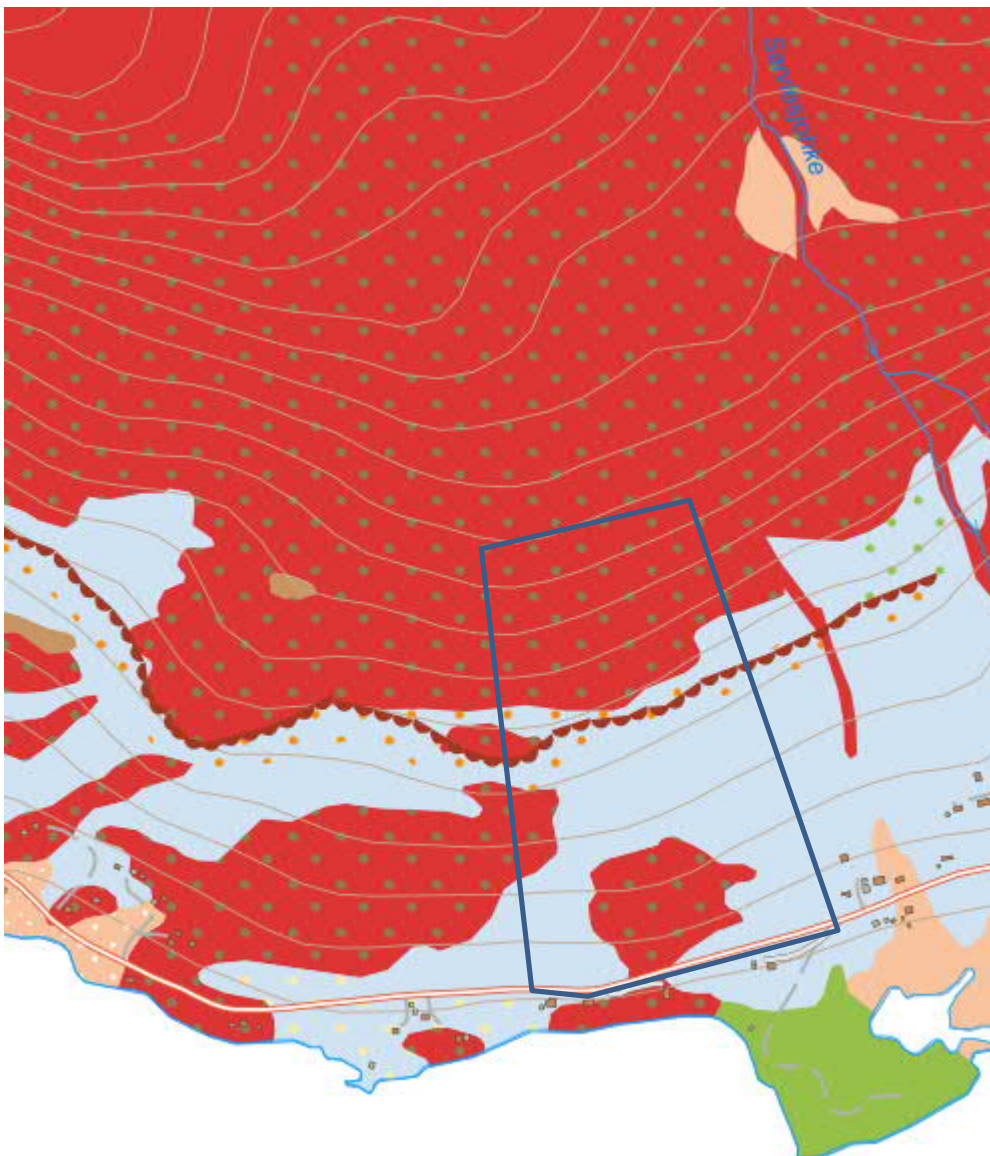
Figur 4. Jordartskarta över området. Fornstrand är markerad med röd bubblig linje. Källa: <https://apps.sgu.se/kartvisare/kartvisare-jordarter-25-100.html> hämtad 2020-10-19

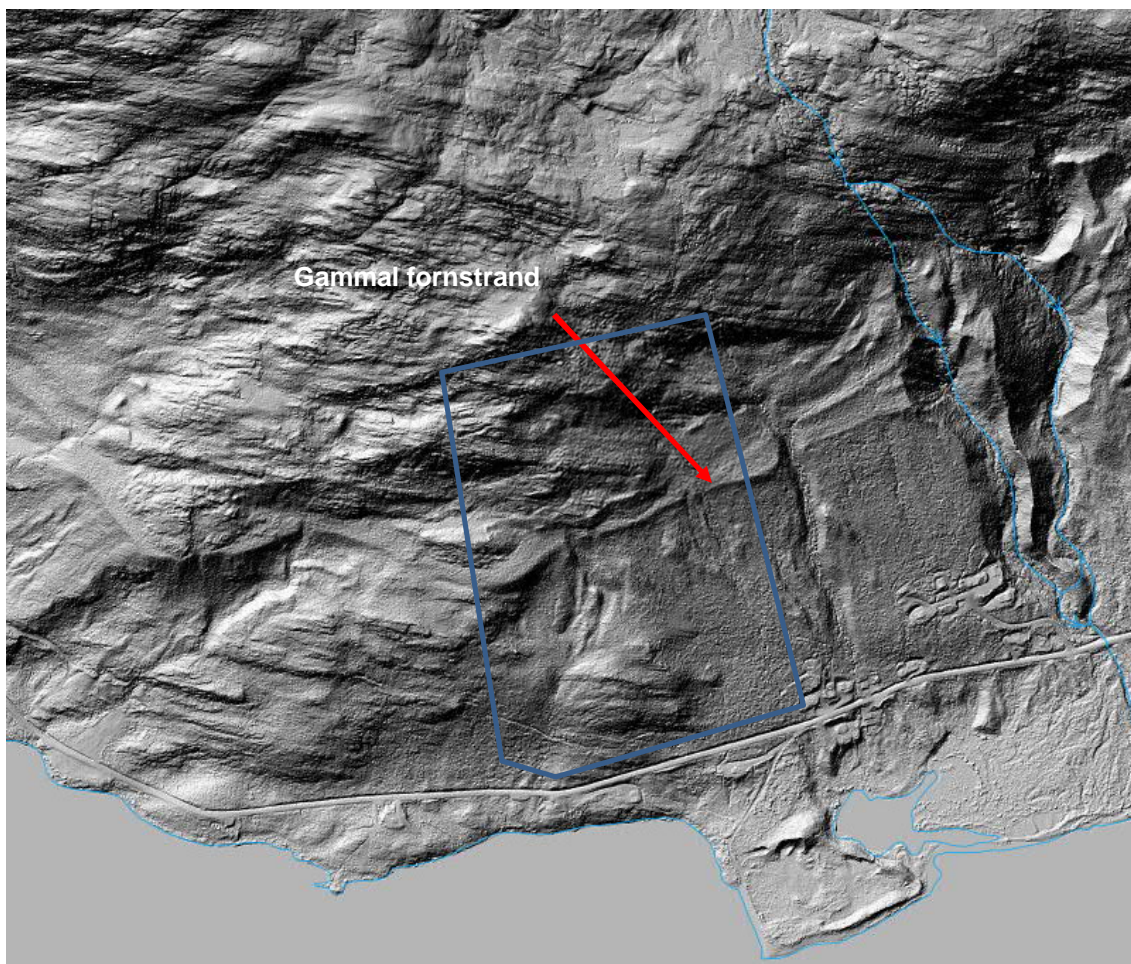
På nivå ca +555 löper en gammal fornstrand/strandvall som ter sig som en mindre platåformation som går parallellt med bergssidan, se Figur 4 och Figur 5. Terrängen inom planområdet utgörs av planare partier/platåer omväxlande med branta bergssidor, se Figur 6 och ritningar G-11-1-02 och G-11-2-04 till 06. Framförallt den västra halvan av undersökt område som har mycket litet jorddjup utgörs av omväxlande mycket branta partier >24° och platåer med 5-12° lutning.

Figur 5. Terrängskuggning över undersökt område. Blått inringat område markerar ungefärligt läge på planområdet aktuellt för exploatering.

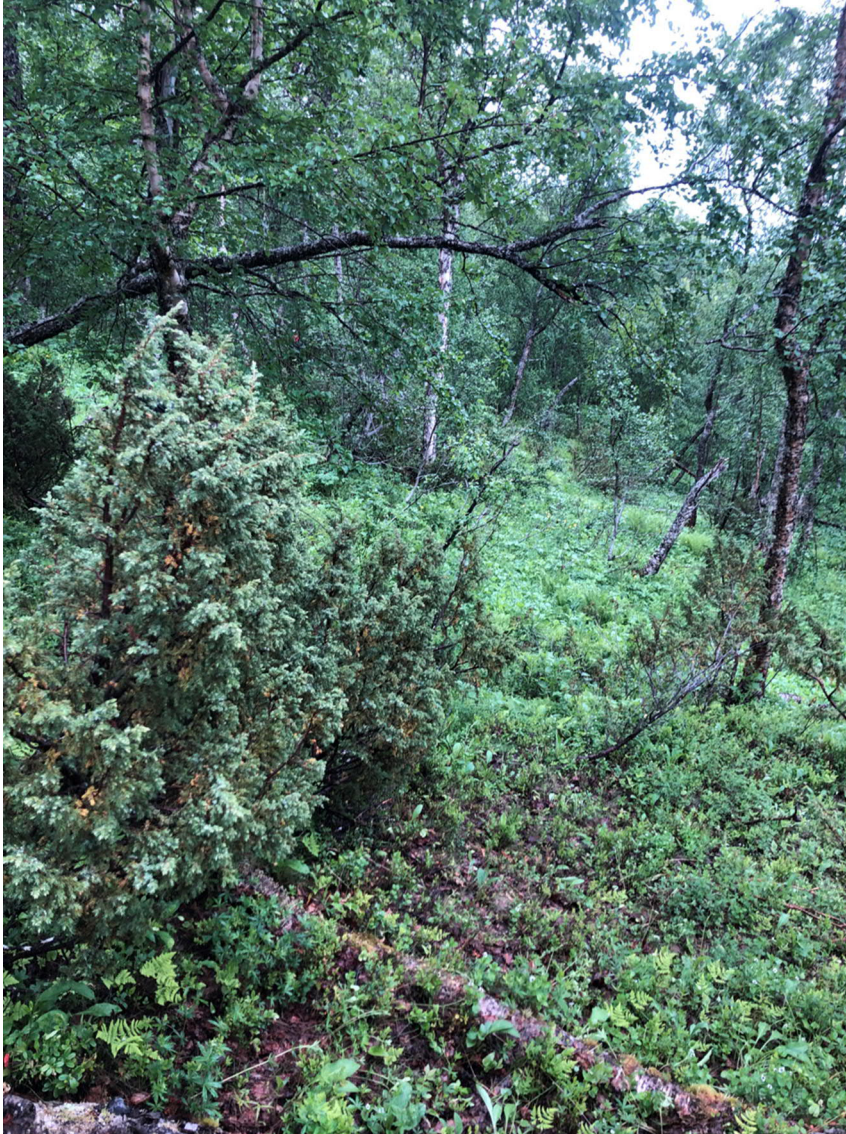
Kalfjället ligger ca 400 m (längdled) ovanför planerad exploatering. Kalfjället utgörs i stort av tunt vegetationstäck och mindre buskvegetation eller berg i dagen. Området mellan trädgränsen och aktuellt planområde utgörs av brant fjällbjörkskog med undervegetation i form av enrisbuskar och lingonris, se Figur 7. I den branta terrängen är björkarna böjda. Längre ner

Figur 7. Vegetation ovanför planområdet (bild tagen vid nivå ca +675 RH2000)

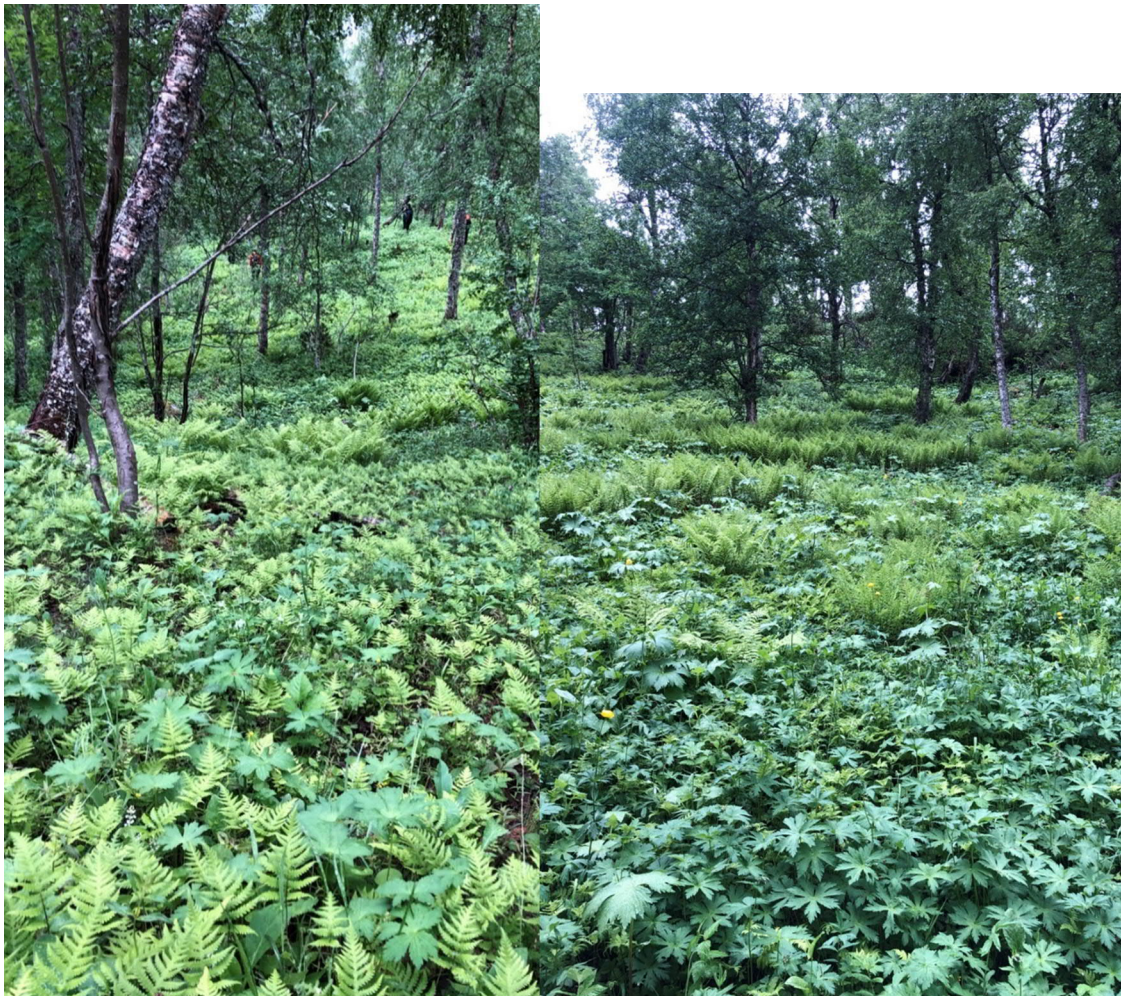
mot planområdet blir undervegetationen frodigare (ormbunkar, smörbollar) och fjällbjörkarna kraftigare, se Figur 8. Berg i dagen är synligt på många ställen. I övrigt består jorden av morän.

Figur 8. Slätter precis ovan de planerade översta tomterna.

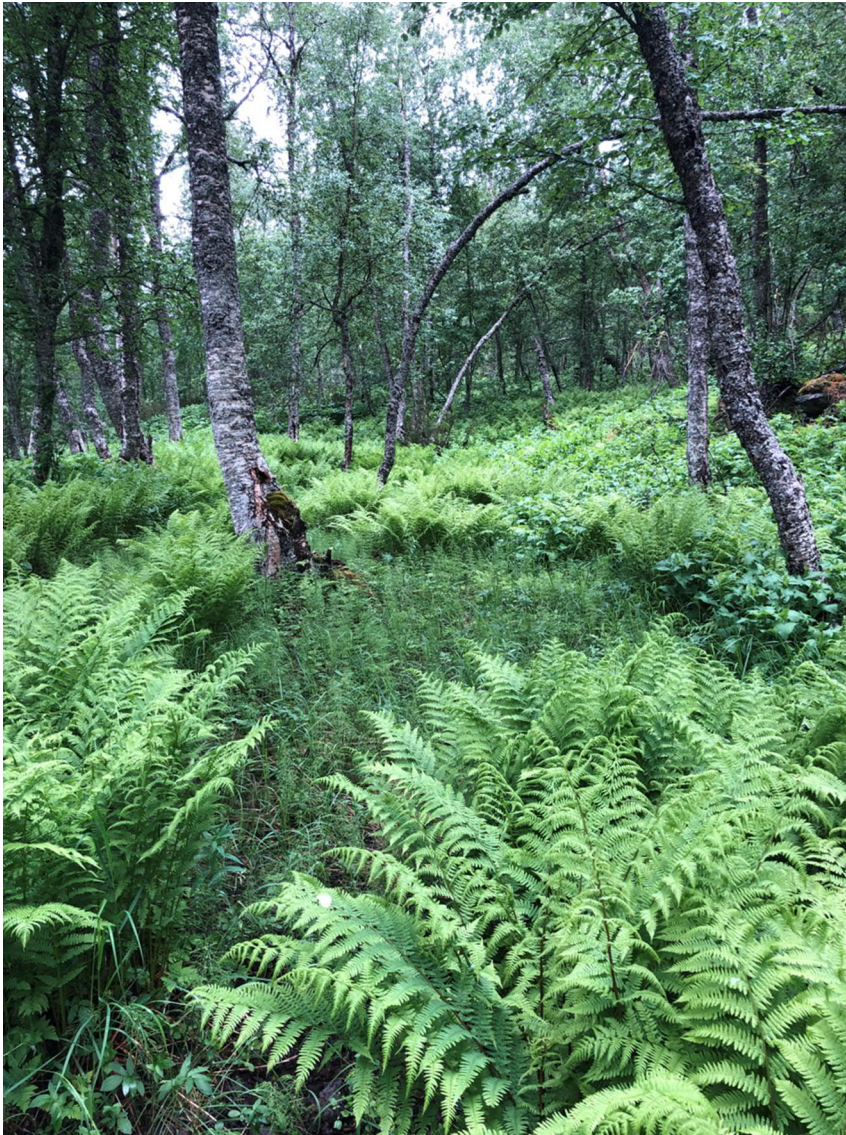
Figur 10. Platå vid fornstrand.

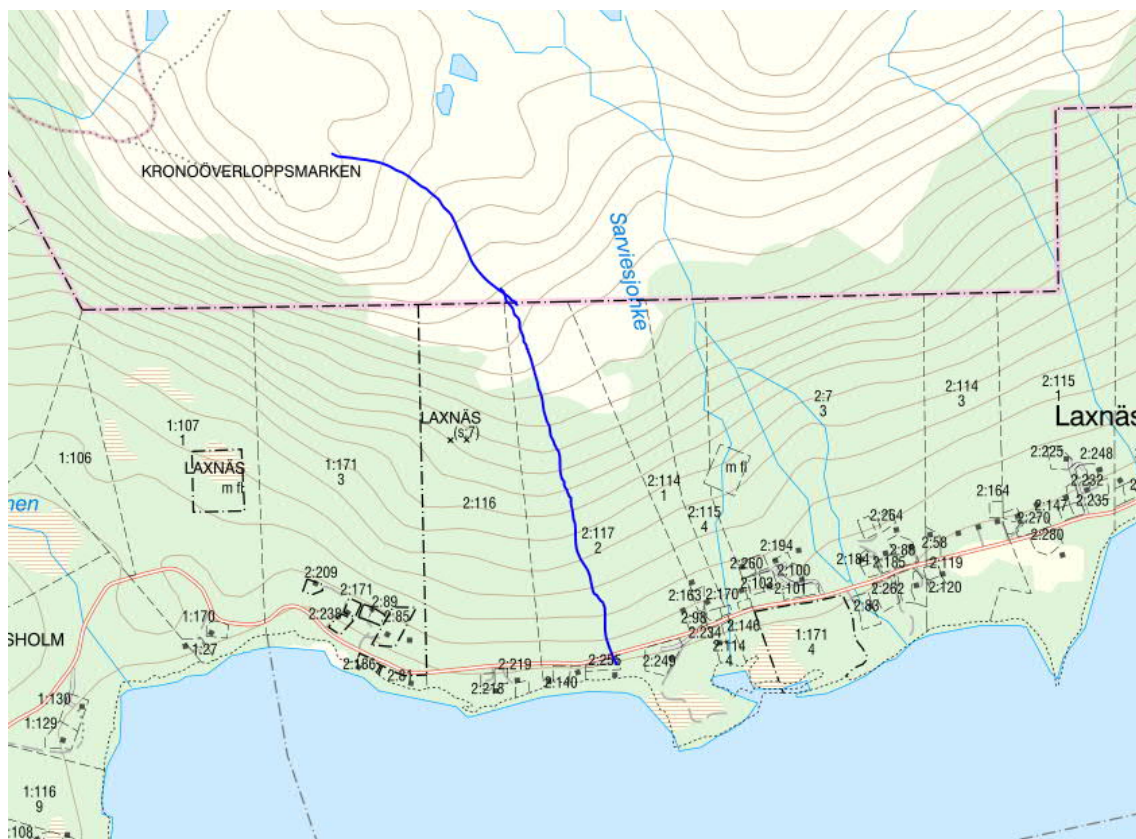
Aktuellt planområde har ett begränsat avrinningsområde till följd av att området har en vattendelare rakt genom och ovanför området. Det vill säga västra delen av området sluttar mot sydväst och östra delen av området sluttar mot sydost. Denna "ryggformation" fortsätter även upp mot fjället ovanför området, se Figur 15.

Figur 15, Den blå linjen visar rygformationen översiktligt.
