Geologisk utredning med översiktlig geoteknisk bedömning – område för planerad fritidshusbebyggelse inom Storuman Klippen 1:4, 1:5 och 1:32

Tärnaby 2021-12-18

Beställare:
Göte Bergastig
Arnold From
Stig-Ola From

Utförd av:
Erika Örnfjäll

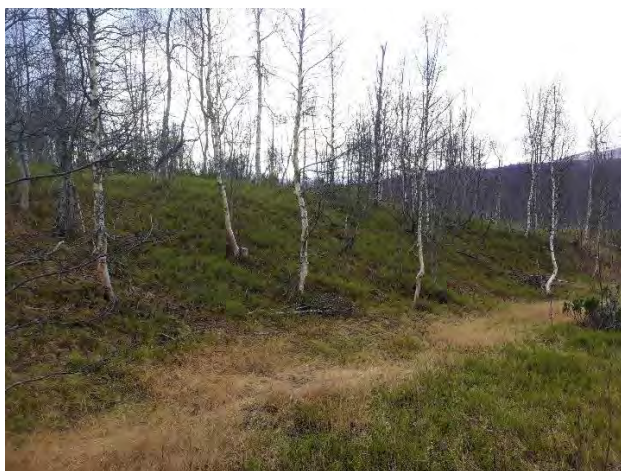
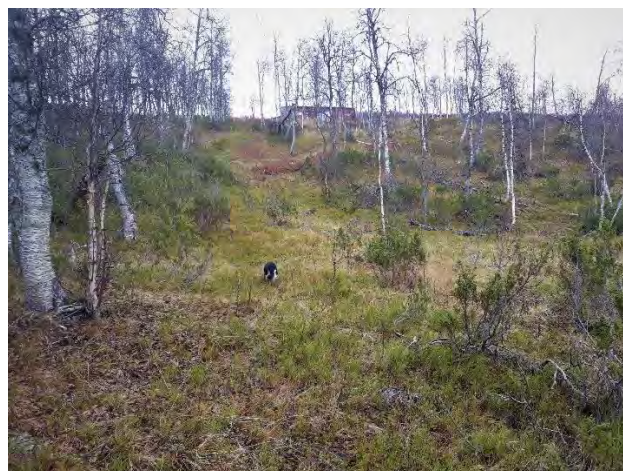
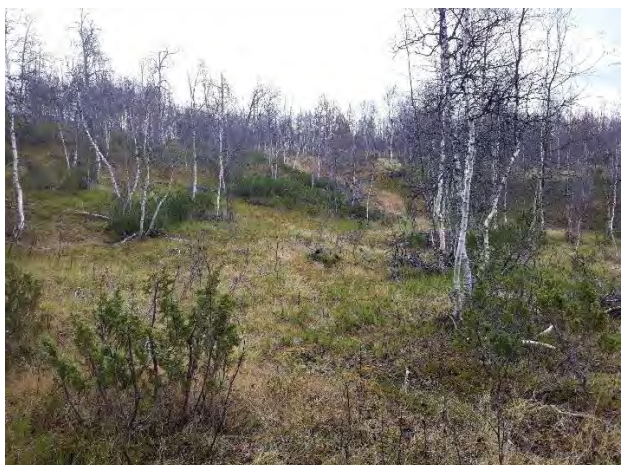
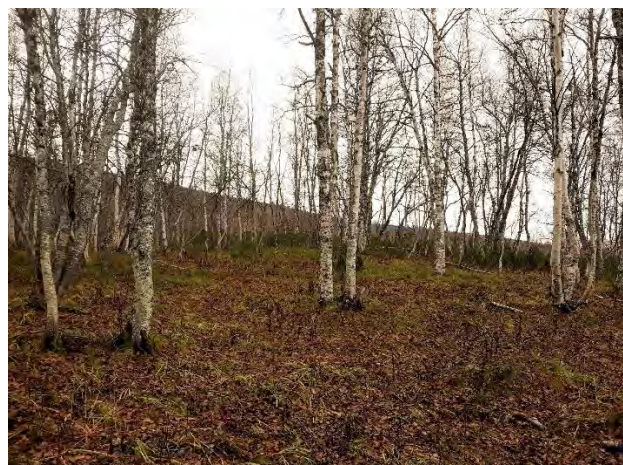
Bilder från området hösten 2021

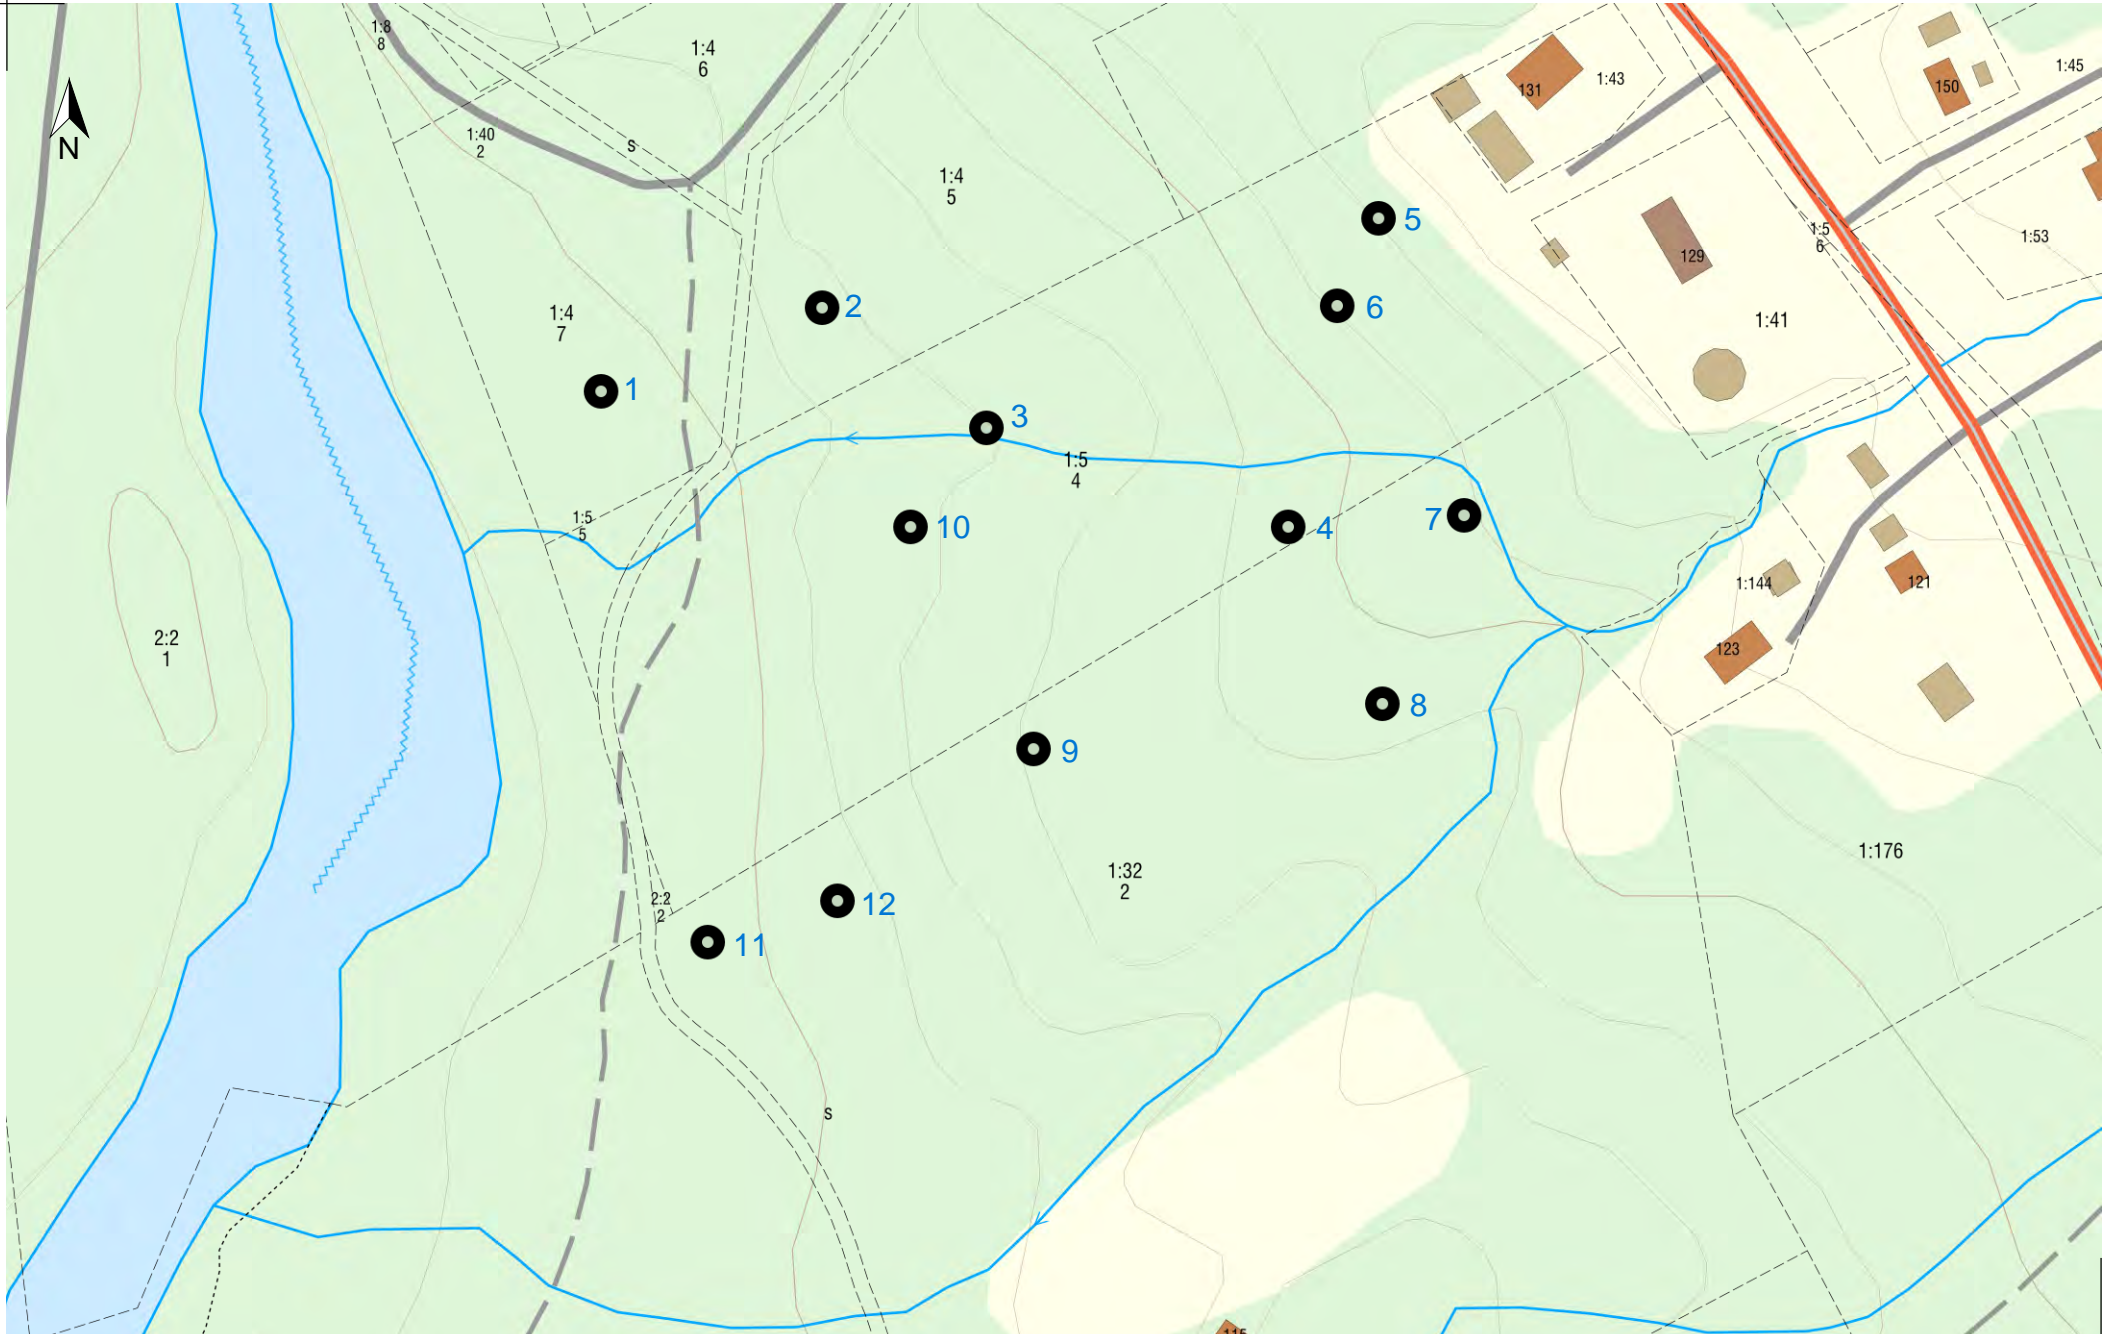
LÄGE PROVGROPAR

Erävt för kontroll infiltrationsmöjligheter,
lämplig plats för ex. 2 tomter

Grävt för kontroll infiltrationsmöjligheter, lämplig plats för flera tomter
