Kompletterande geoteknisk utredning om risker för slamskred,  
slamströmmar och störtfloder för del av Detaljplan (Krokfors 1:3),  
Hemavan

SLUTRAPPORT  
2018-06-30

UPPDRAG 277979, Stabilitetsutredning Krokfors

Titel på rapport: Kompletterande utredning

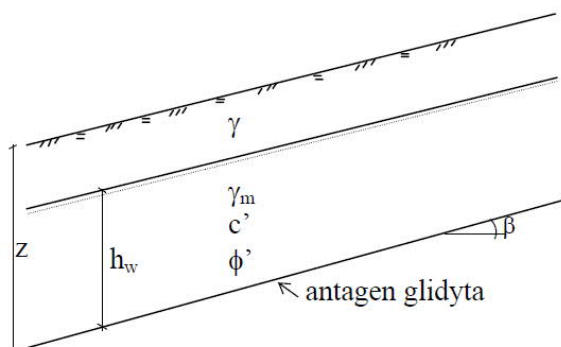
Figur 9 Ingångsparametrar till beräkning för långsträckt slänt. Ekvation 1 från "Översiktlig kartering av stabilitets- och avrinningsförhållanden i raviner och slänter i morän och grov sedimentjord"- Räddningsverket 2007
