PM GEOTEKNIK

VALLNÄS 1:3, SOLSIDAN, UTREDNINGAR, STORUMANS KOMMUN

UPPRÄTTAD: 2019-12-11

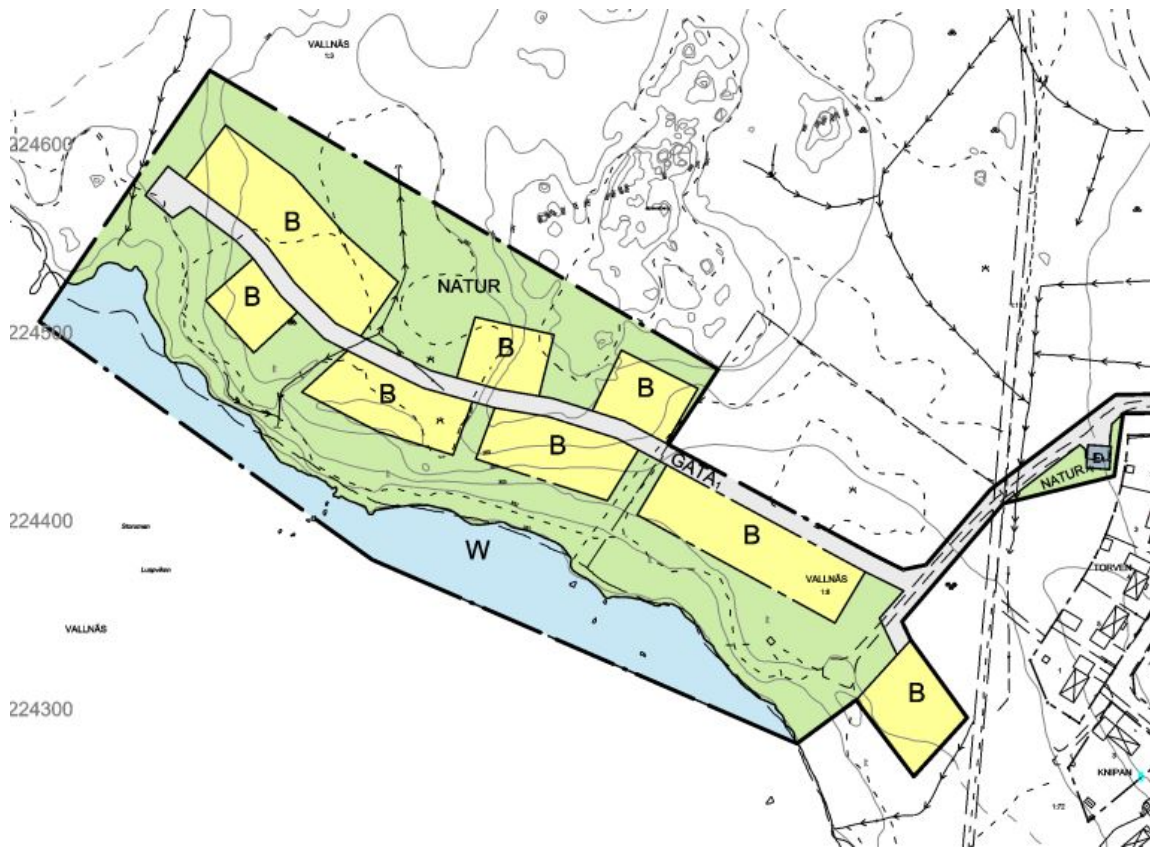
Figur 2 Plankarta för förslag till detaljplan enligt arbetshandling 2016.0553-315.

Inom området är det planerat att bygga en ny gata samt nya bostäder enligt Figur 2.
