RAPPORT
PM - UTREDNING RISKER FÖR
SLAMSTRÖMMAR OCH STÖRTFLODER

RAPPORT 1
UTFÖRDA UNDERSÖKNINGAR SAMT BEFINTLIGA FÖRHÅLLANDEN

BILAGA TILL
HEMAVAN BJÖRKFORS DETALJPLAN 2012

SLUTRAPPORT
2012-05-20

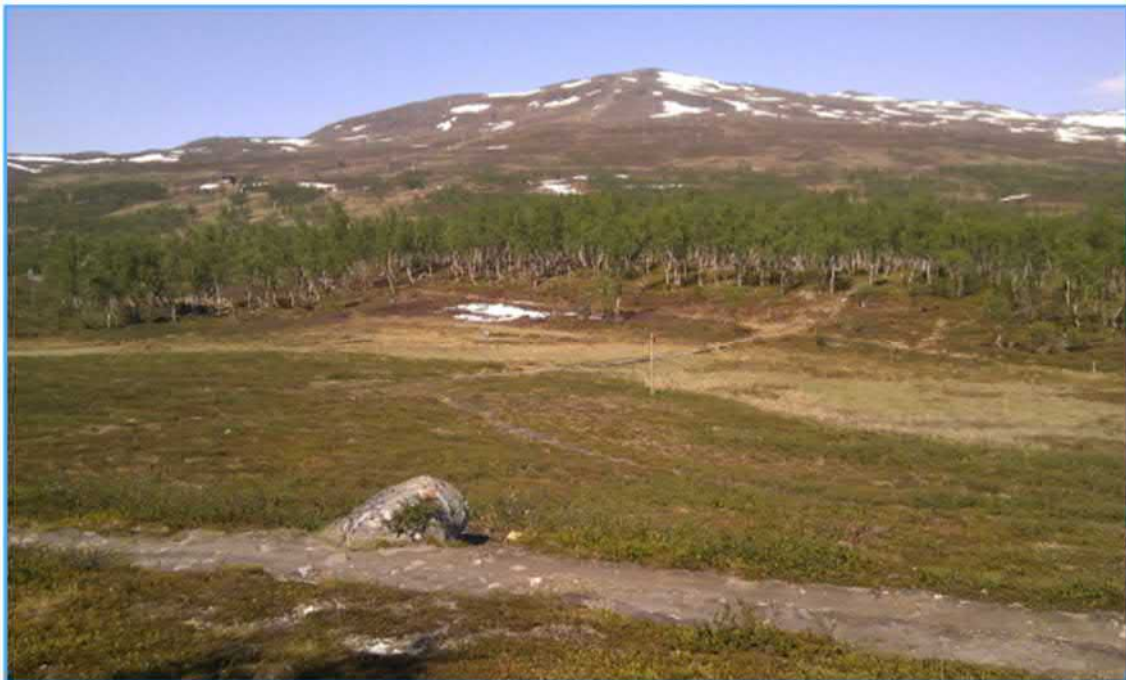
Figur 2. Vy från sänkan ovanför planerat område och uppåt.

Ovanför området aktuellt för ny detaljplan utgörs terrängen av en mindre "topp" och terrängen lutar ner mot bakomliggande myrmarksområde och biflödet till Tvärbäcken. Höjdskillnaden mellan denna lokala topp och sänkan norr om denna är ca 6–7 m. Svackan är relativt plan och ganska vidsträckt, ca 140 000 m² stort. Från djupaste delen av svackan sluttar sedan terrängen svagt uppåt med medellutning ca 5-6° upp till nivå +980.

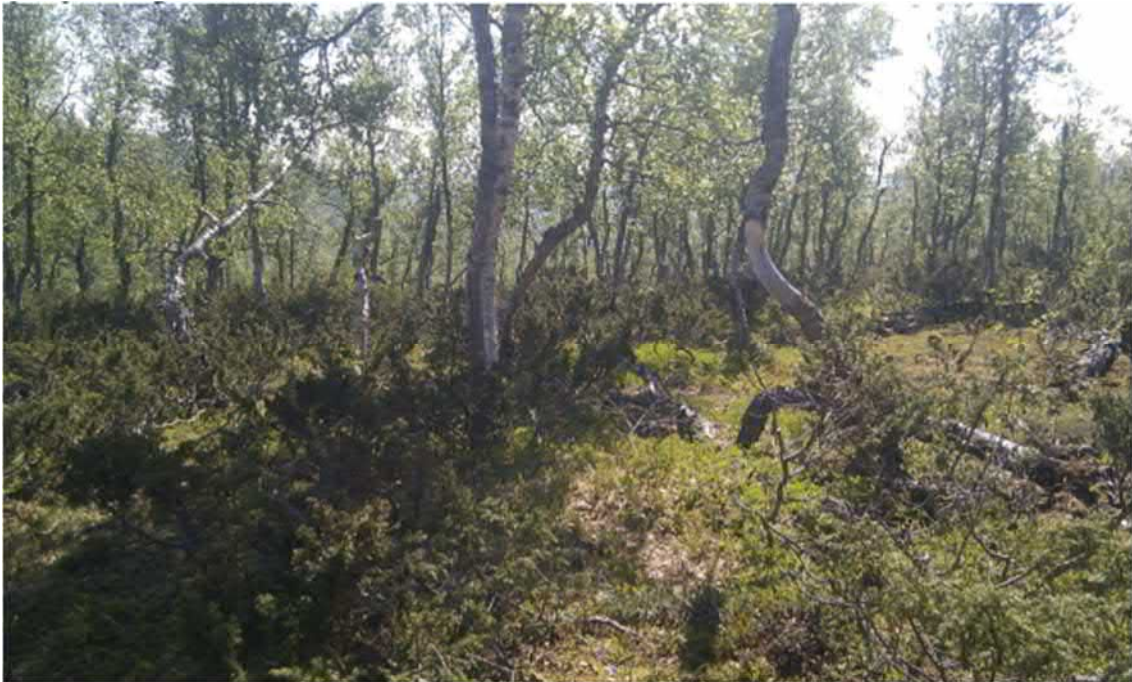
Figur 3. Vegetation i en torrare del med enris och fjällbjörkar.

Inom området aktuellt för ny detaljplan finns främst torrare partier men även blötare delar och även en del mindre myr- och våtmarksområden. Torrare partier inom området domineras av fjällbjörkskog och enris, se figur 3, inom blötare partier växer och gräs, se figur 4, och inom myr- och våtmarksområden finns grästorf och torv.

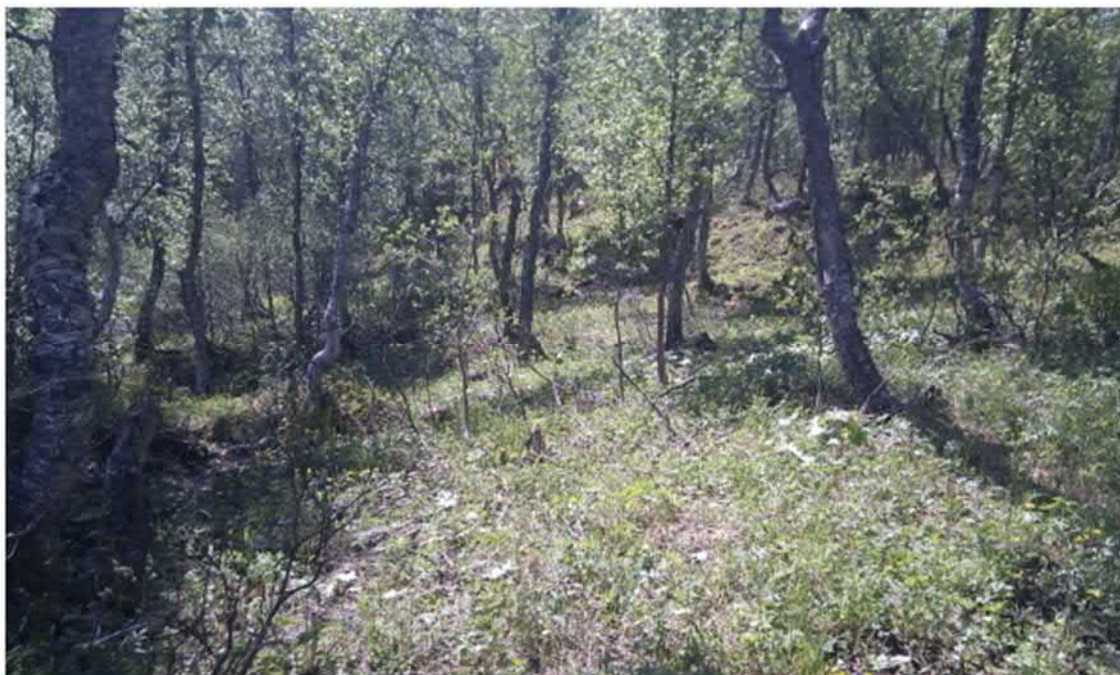
Figur 4. Något blötare område med gräs och björkar.

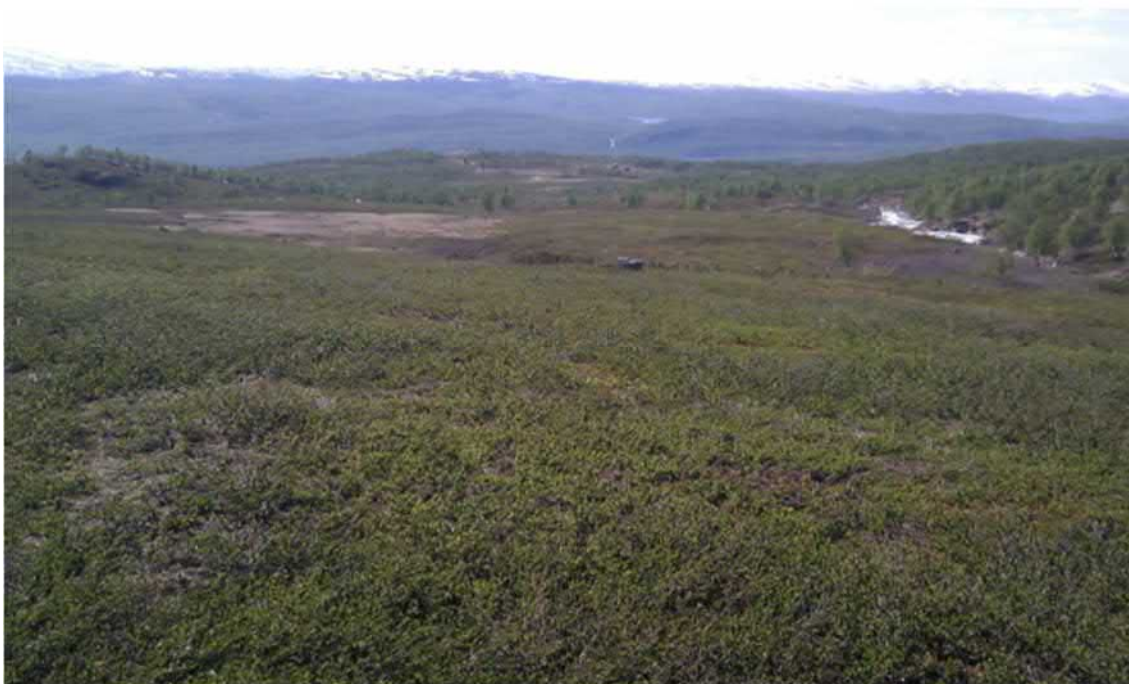
Figur 5. Vegetation ovanför trädgränsen.

Ovanför aktuellt område finns två stråk av myrområden, se bifogad karta i bilaga 1, som domineras av grästorv och torv. Precis i anslutning till aktuellt område upp till trädgränsen växer gräs och fjällbjörkskog. Från trädgränsen och uppåt domineras vegetationen av ris och låga buskar, se figur 5. Några lokala inslag av blötare områden med mossa finns dock.

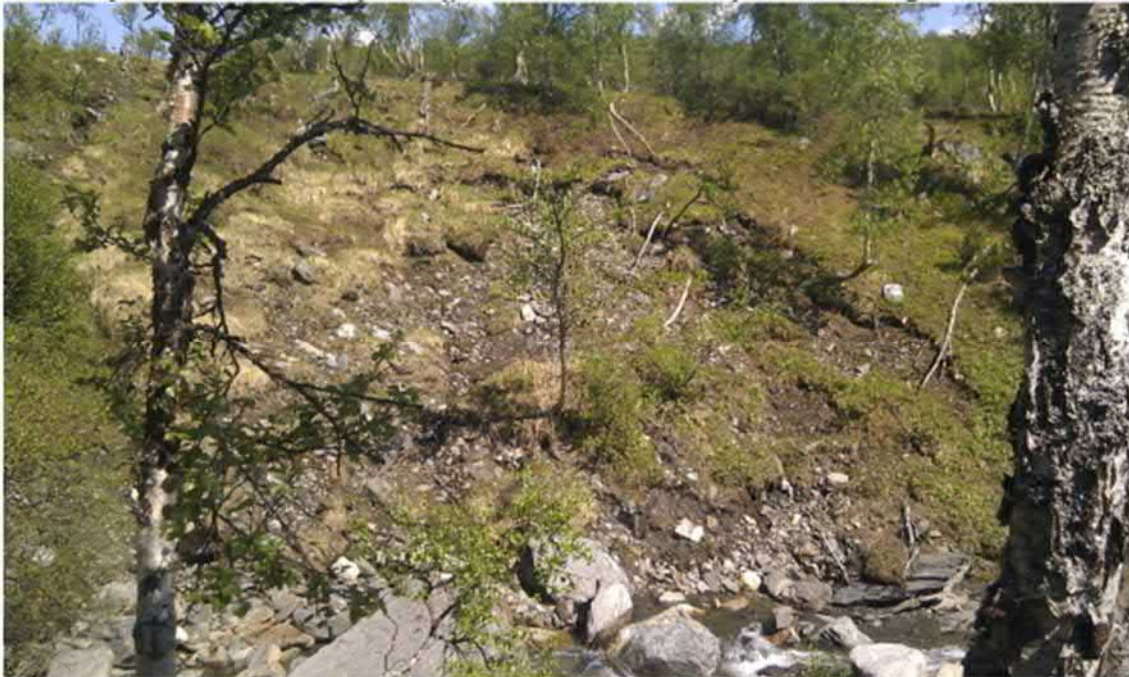
I området ovanför området aktuellt för detaljplanen finns inga tecken på tidigare skred. Detta beror sannolikt på att lutningen är så liten. Mot Tvärbäcken finns dock spår av både gamla och relativt nya skred/ras, se exempel i figur 6. Dessa redovisas i planskiss i bilaga 1.

Figur 6. Spår av ras ner mot biflödet till Tvärbäcken (norra kanten).

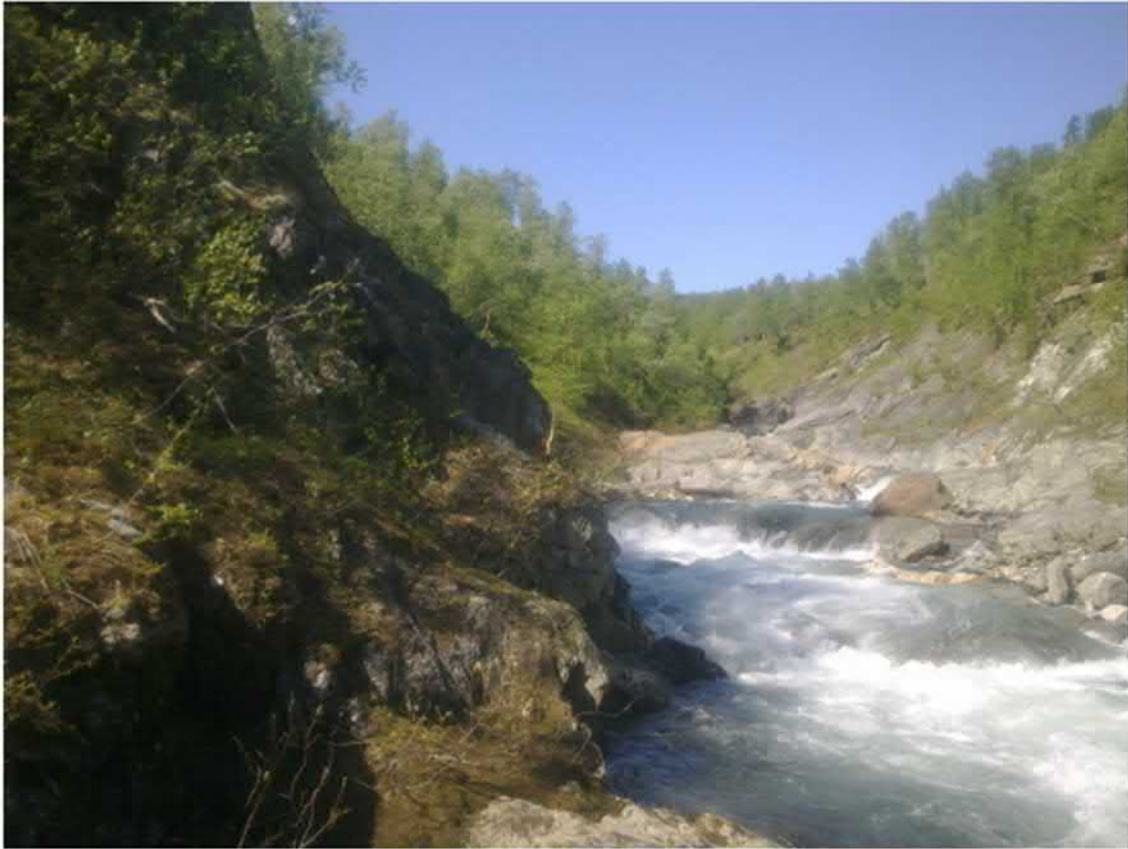
Vissa mindre ras förekommer kontinuerligt kring Mortsbäcken i höjd med planerad camping/befintlig skjutbana. Ras bedöms kunna ske efter erosion i slänterna mot bäcken. Erosion av slänterna sker endast vid höga vattenstånd och höga vattenhastigheter. Mortsbäcken ovanför bron vid vattentäkten går relativt djupt i berget, se Figur 7 och vattnet påverkar därmed inte jordslänterna i någon större utsträckning uppströms denna.

Figur 7. Mortsbäckens botten av berg.
